Etablering og drift av pukkellaksfelle i Tanavassdraget 2023

RAPPORT 56/2023

Miljødirektoratet

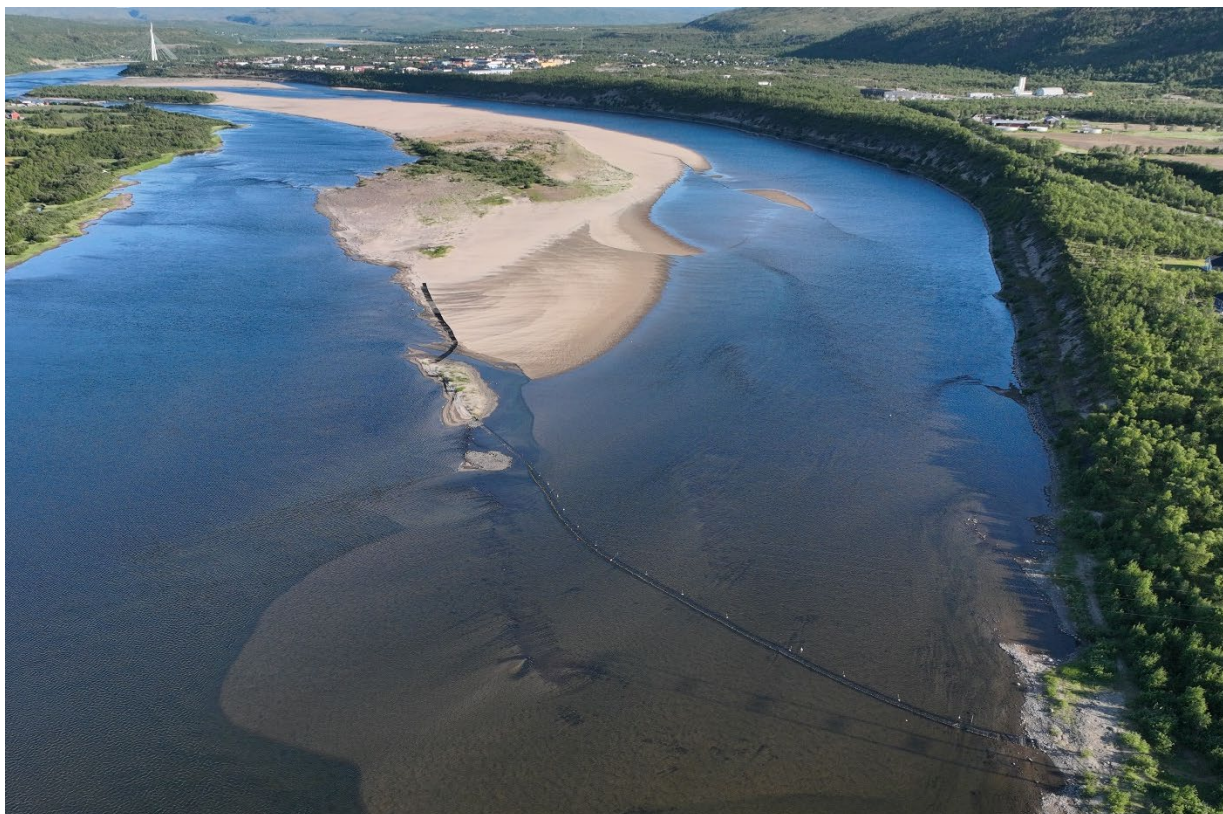
Montering av ledegjerdet ble fullført 24. juni. Basert på daglig tilsyn ble det gjort fortløpende vedlikehold og modifikasjoner på gjerdet. Det ble slått ned ekstra stålstolper for å tette bedre langs bunnen. Plaststikker som la seg over hverandre ble rettet opp og forsøkt stabilisert gjennom å knytte et tynt tau mellom stikkene. Det ble også forsøkt å tette gjerdet gjennom å sy fast bjørkeris i de mest utsatte og strømsterke områdene.

Figur 1. Oversiktsbilde (sett nedenfra og oppover elva) av ledegjerdet i det vestre løpet i Tanaelva forbi Seidaholmen. Fotograf: Joachim Henriksen.

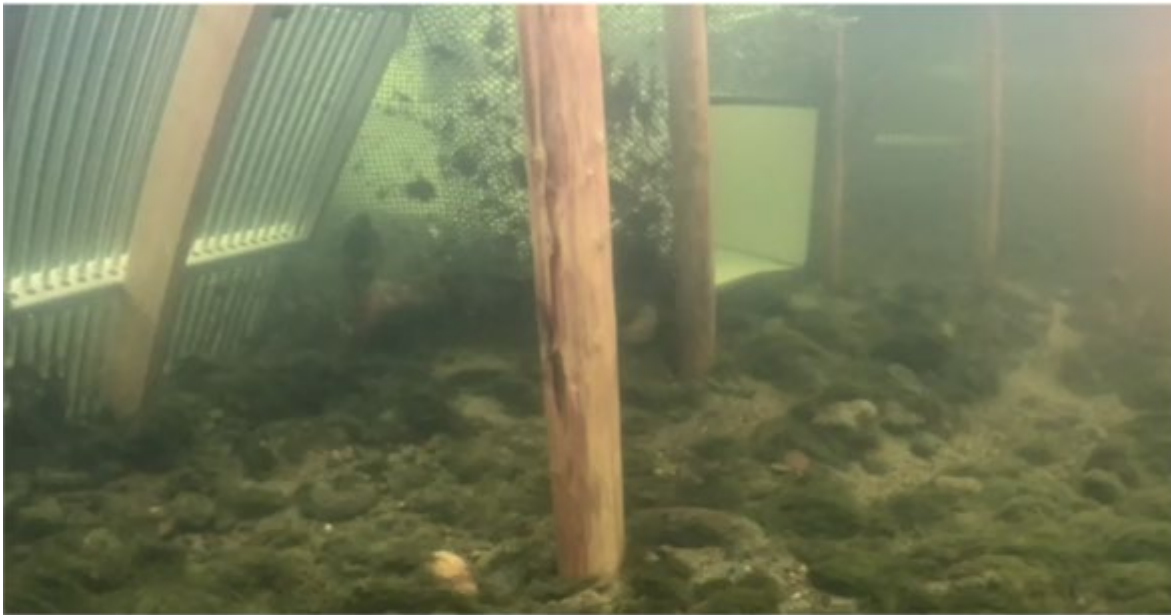
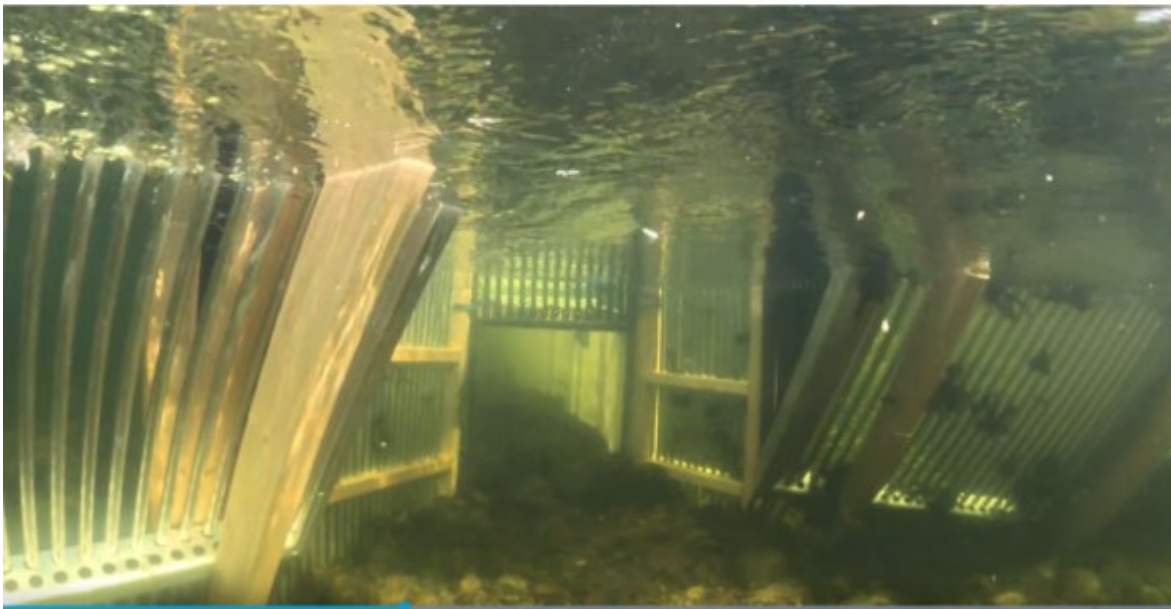
Figur 6. Nedre del av videotunell slik den først ble montert (øverst) og etter modifisering (nederst). Den ble ved modifiseringen trukket lengre opp for bedre overgang mellom sperregjerdet og tunellen. Det ble også lagt et substrat av elvestein på gulvet av tunellen så langt det gikk opp mot sluse. Foto: Pål Adolfsen, Veterinærinstituttet

- Utskjæring av slisser i side-, topp- og bunnvegger i kalven, for deretter å bygge en helt ny kalv med aluminiums-spiler og regulerbar åpning for å øke vannstrøm gjennom denne og video-tunellen.

- Fjerning av enkelte mellomvegger i fangstbur for å øke vanntrykk gjennom disse og videre gjennom kalv og videotunell. Se neste avsnitt.

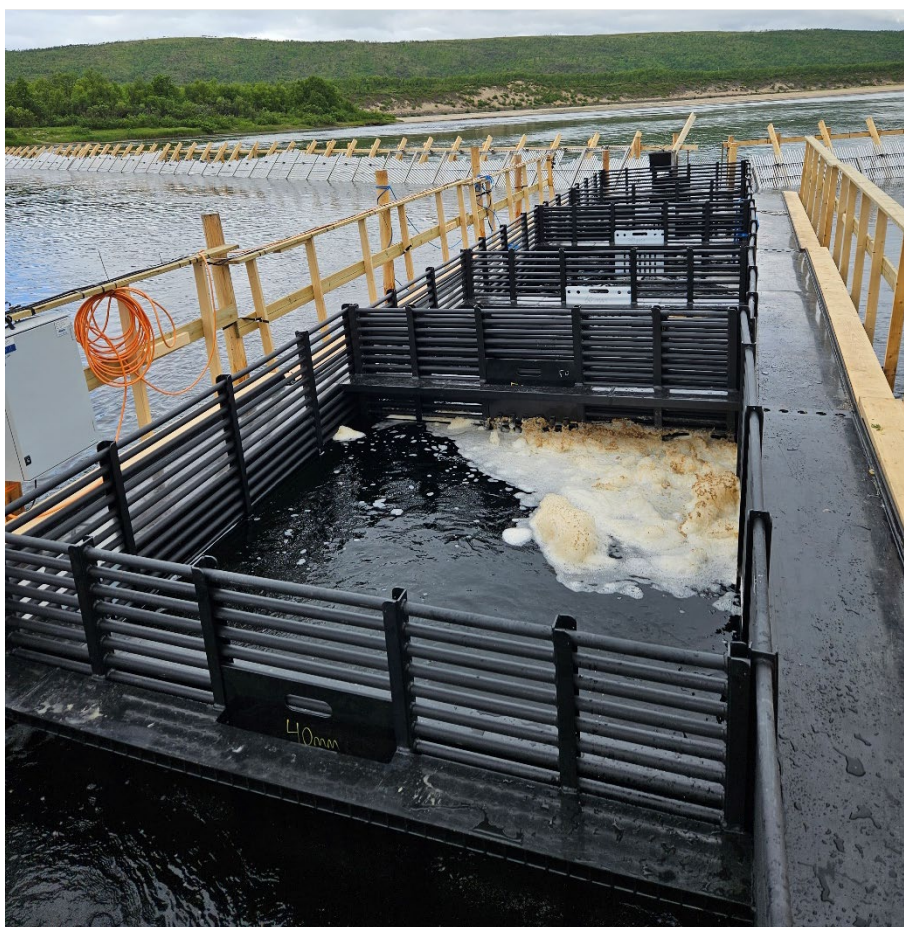
av fortøyningskjettinger, viste det seg at oppdriften også var for liten til å tåle vekten av flere personer i fremkant av det øverste buret. Dette ble bedret når fangstburet ble koblet sammen med flåten slik at framenden av flåten fikk løft oppover.

Figur 8. På bildet er det tre fangstbur som er bundet sammen. Hvert fangstbur har en delevegg slik man i praksis får 6 bur i stedet for de planlagte 3.

Det var i utgangspunktet planlagt å ha en innvendig not i hvert fangstkammer som kunne lines opp for å trenge fisk framover til neste kammer. Dette viste seg upraktisk, spesielt når antallet fangstbur økte fra tre til seks og antallet interne delevegger økte fra to til fem. Det ble i stedet laget en ramme av aluminiumsrør med not-lin som kunne brukes som et skyveskott for å trenge fisk. Dette konseptet viste seg tungt og upraktisk å håndtere. Løsningen ble til slutt at mannskap i tørrdrakt gikk i fangstkammeret med håv og jaget/trengte fisken oppover til neste bur eller inn i håvkasse.

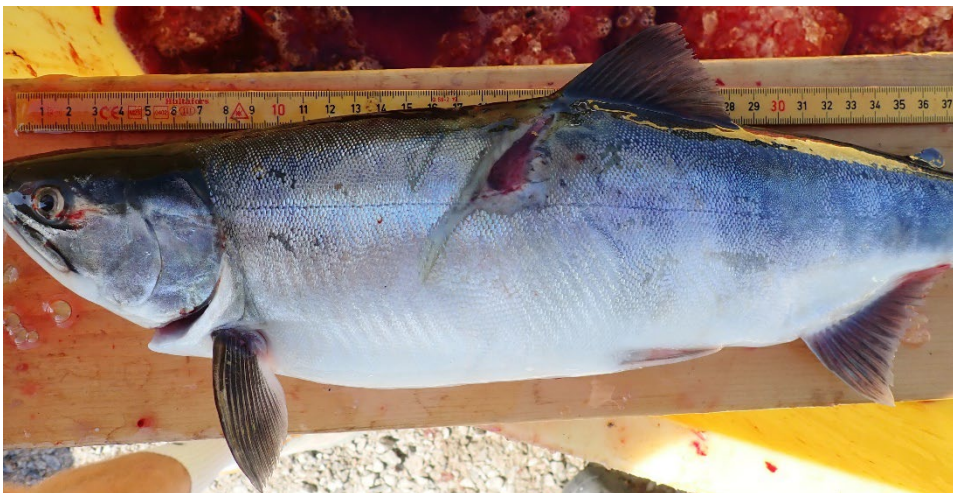
Figur 17. Pukkellaks med skade, kanskje etter angrep av kobbe eller annen predator? Foto: Kristoffer Vale Nielsen

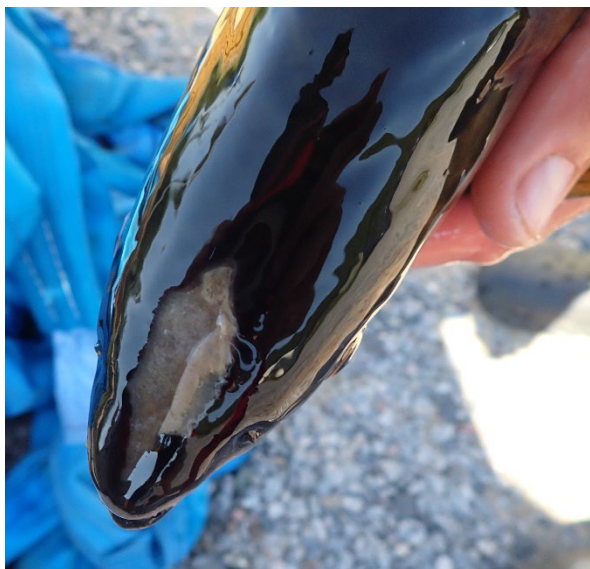
Figur 18. Pukkellaks med snuteskade, kanskje etter kontakt med sperre eller felle? Foto: Kristoffer Vale Nielsen

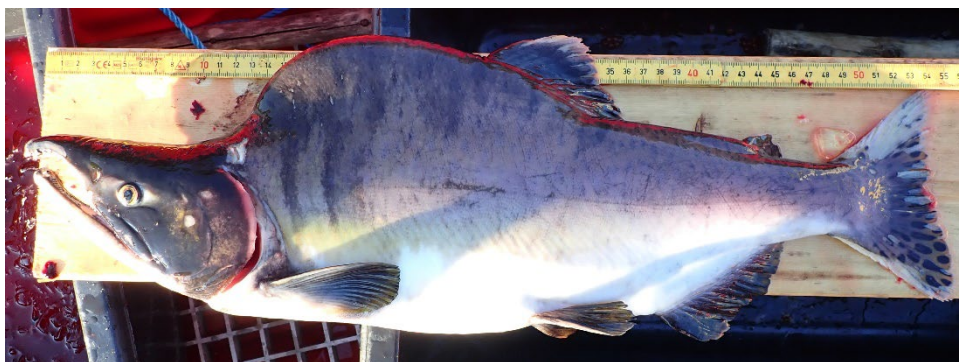
Figur 19. Pukkellaks med bittskade i nakken, kanskje fra annen pukkellaks? Dessuten råteskader på finner og snuteparti. Foto: Kristoffer Vale Nielsen
