Etablering og drift av pukkellaksfelle i Tanavassdraget 2025

RAPPORT 9/2026

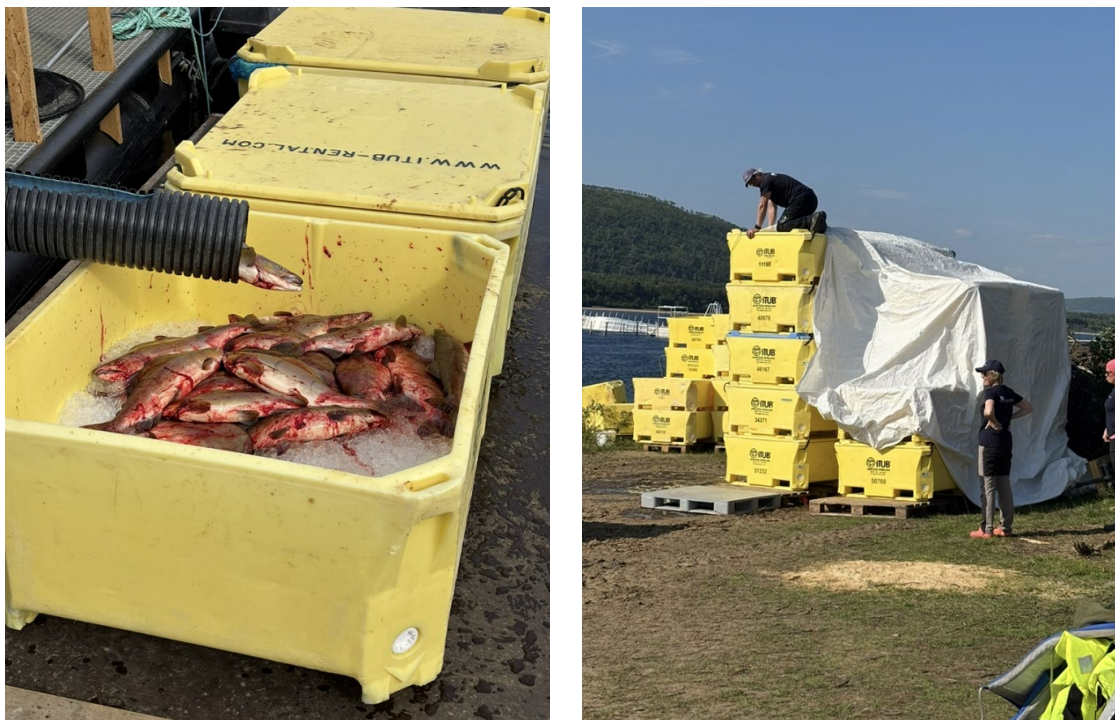
Figur 2.9. Liten transportflåte med I-Tubs og stabler med I-Tubs på land.

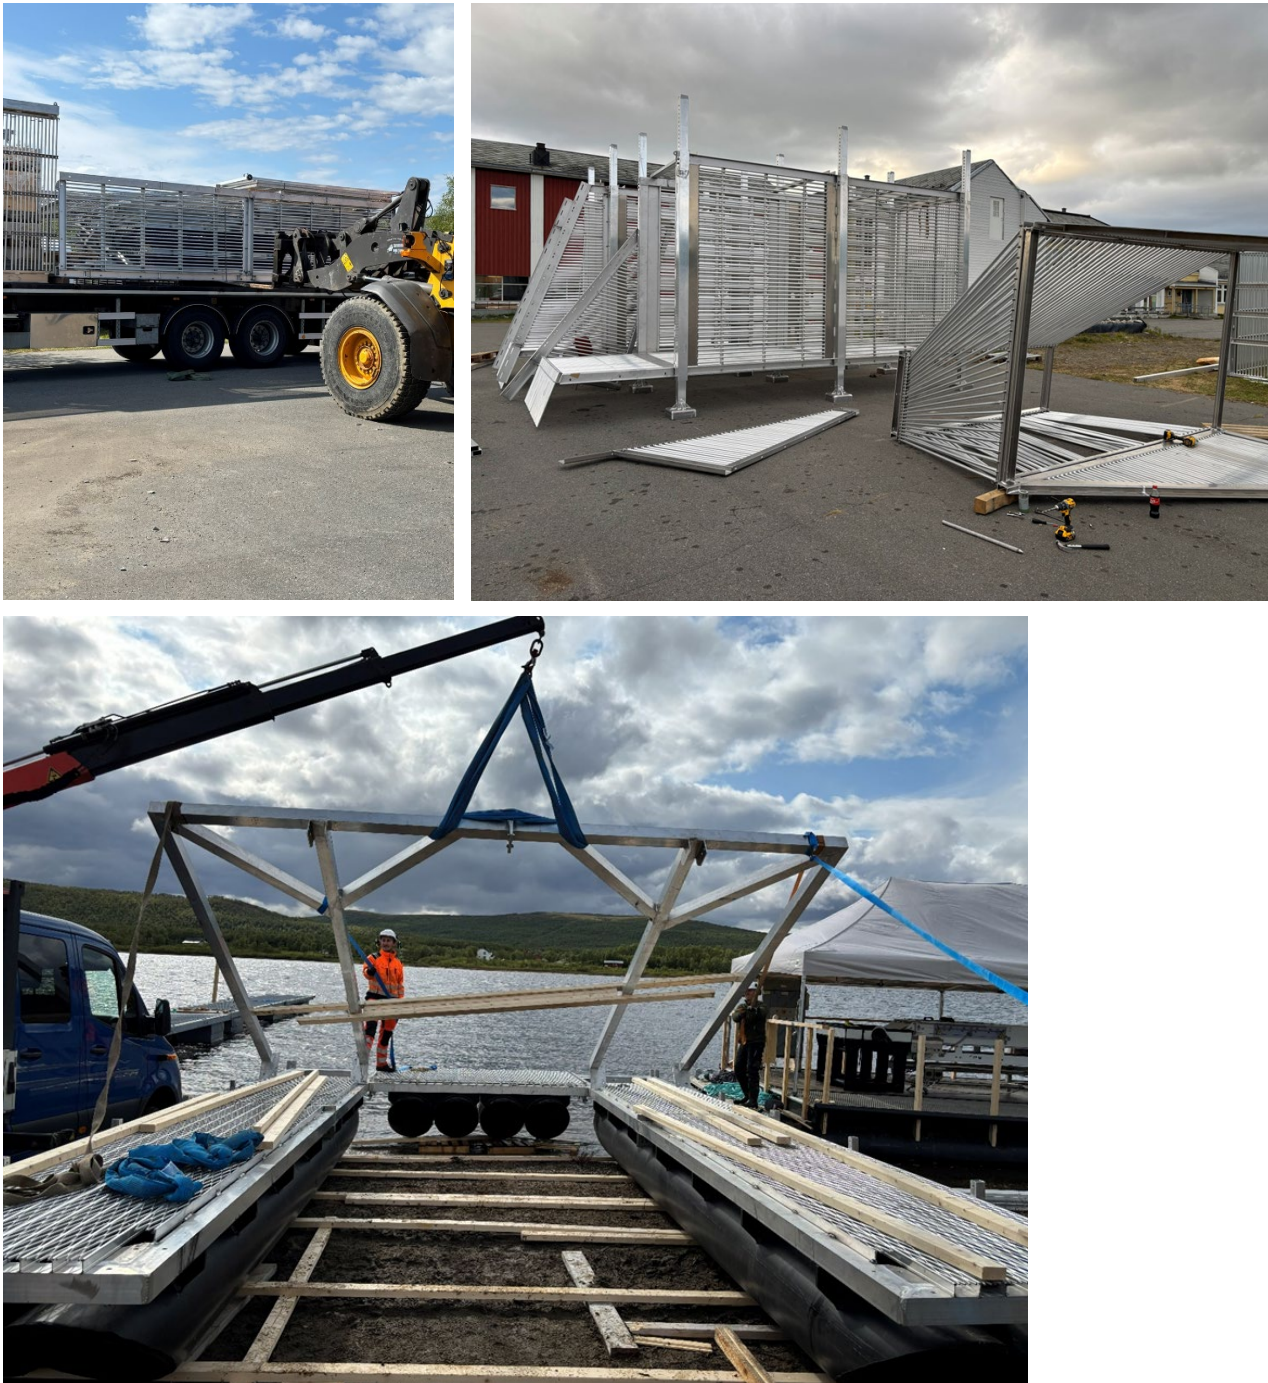
Figur 4.2. Bilder av lossing fra trailere samt bygging oppe på Seida skole og nede ved elva.

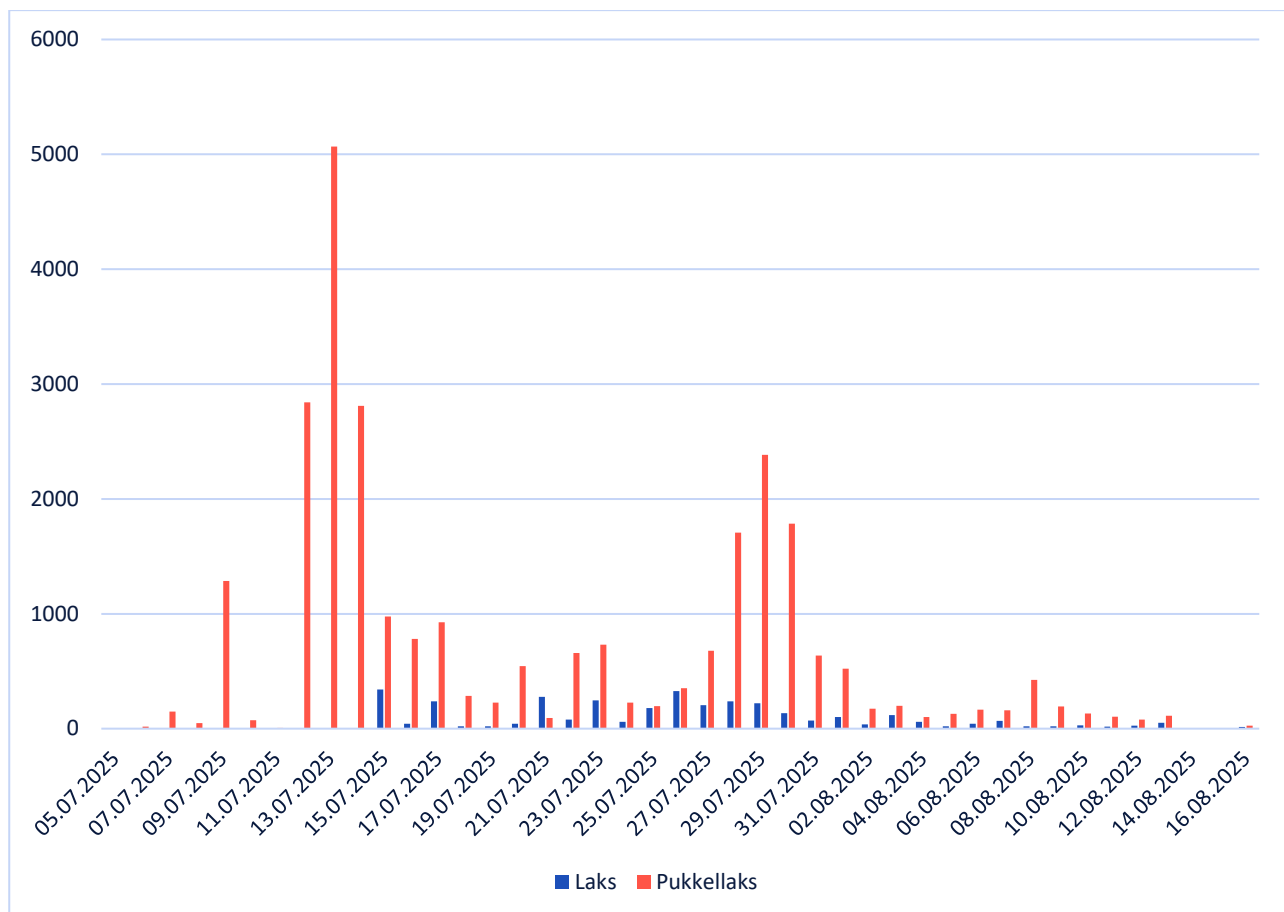
Figur 5.2. Antall laks sluppet ut på oversiden av sperregjerdet og pukkellaks slaktet i fella per dag ved Seida sommeren 2025.

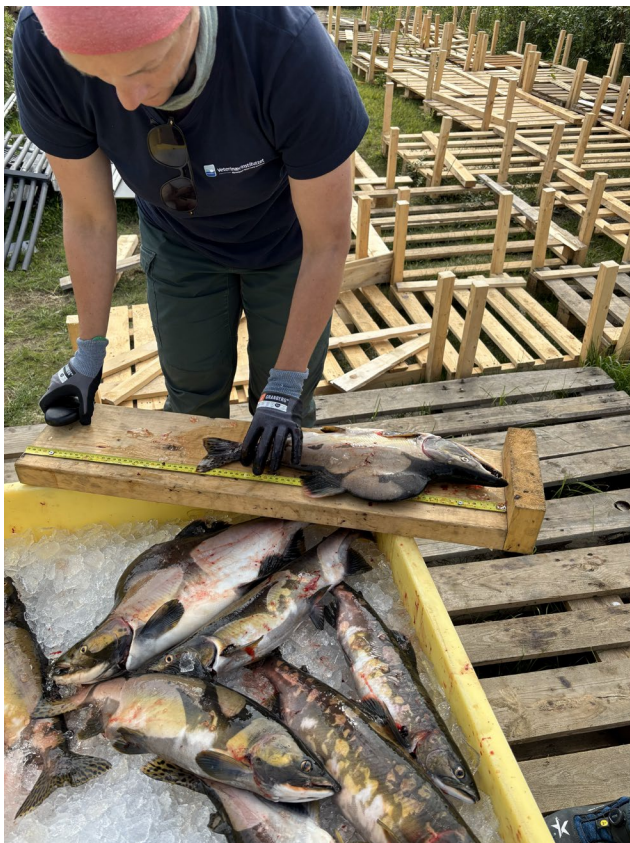
Figur 6.1. Velferdsskåring av pukkellaks.

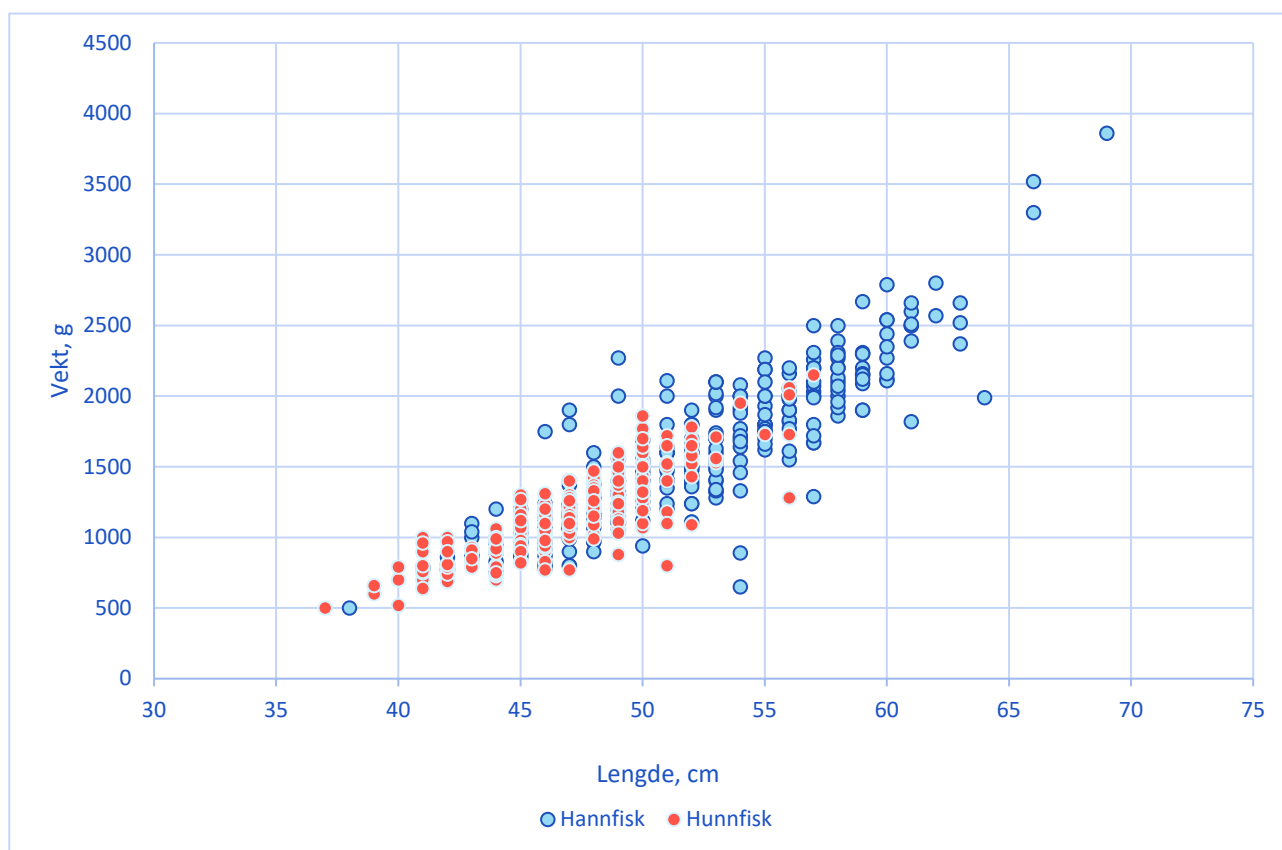
Figur 6.2. Vekt og lengde for 607 tilfeldig utplukkede fisk gjennom fangstsesongen i Tana i 2025, henholdsvis hann og hunnfisk av pukkellaks.
