# Evaluering av tiltak mot pukkellaks i Norge i 2023

Nasjonal kompetansegruppe for tiltak mot pukkellaks

RAPPORT M-2733 | 2024

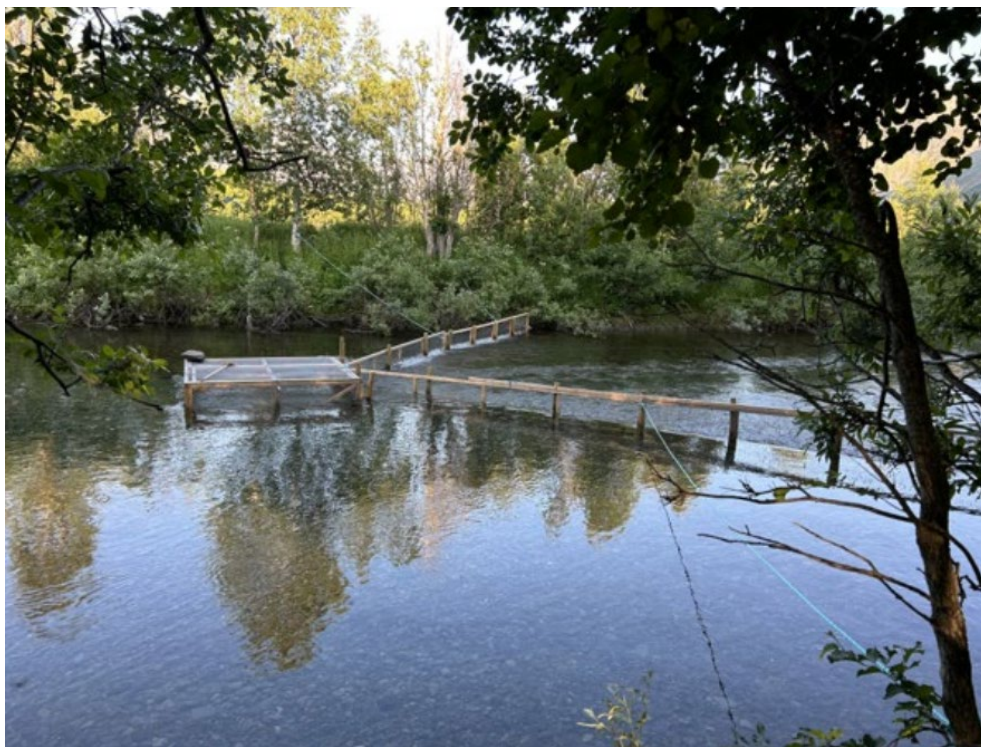
Figur 3.3. Ferdig montert nettingfelle og ledegjerde i Røyeelva. Foto: Reisa Elvelag.

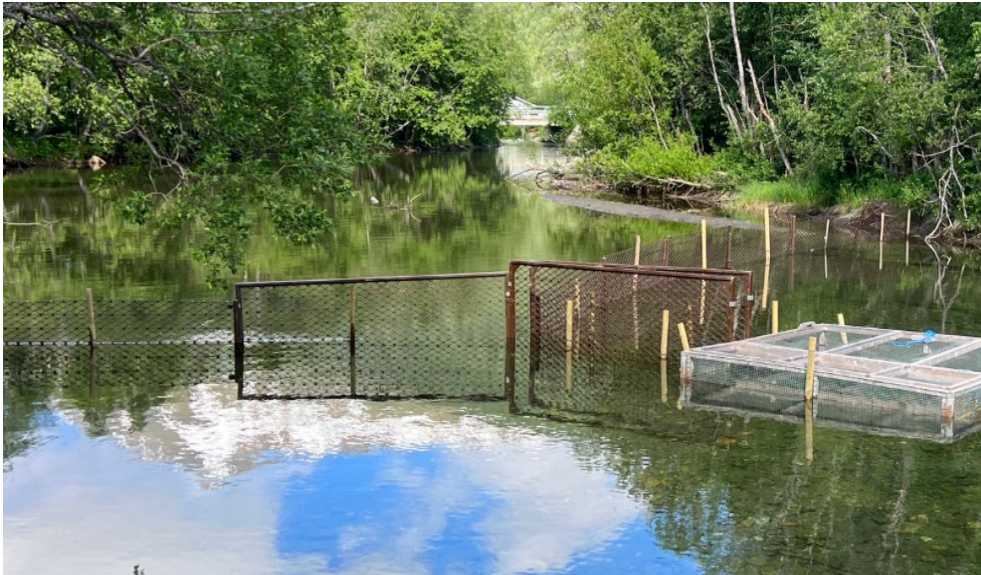
Figur 3.4. Felle i Storelva i Gratangsbøtn. Foto: Fjordbotn grunneierlag.

Fjordbotn grunneierlag utbedret nettingfella fra 2021 og brukte den i Storelva i 2023 (Figur 3.4). I tillegg ble det bygget ny nettingfelle i Meelva (Figur 3.5). Fellene ble satt ut da vannføringa i elvene var i ferd med å avta. Etter hvert ble det svært lav vannføring og høy temperatur i elvene. Det viste seg at det gikk forholdsvis tregt i starten med oppgang av pukkellaks i elva. Fisken samlet seg i store mengder i den nederste kulpen på nedsiden av brua. Det ble observert pukkellaks i fjorden, og det ble fisket med stang flere steder. I hele perioden fellene sto ute ble de røktet to ganger daglig.

Det var mye arbeid hver dag å rense fellene og ledegjerdene for lauv og kvist. Det ble ikke registrert skader på noe fisk som gikk i fellene. Det ble oppdaget graving under fellene og at en del pukkellaks hadde kommet seg gjennom sperringen. Noen av disse ble fanget på oversiden av fella med harpun. Det kom ingen villaks eller sjørørret i fellene, og foreningen mener det kan ha en sammenheng med den lave vannføringa i elvene.

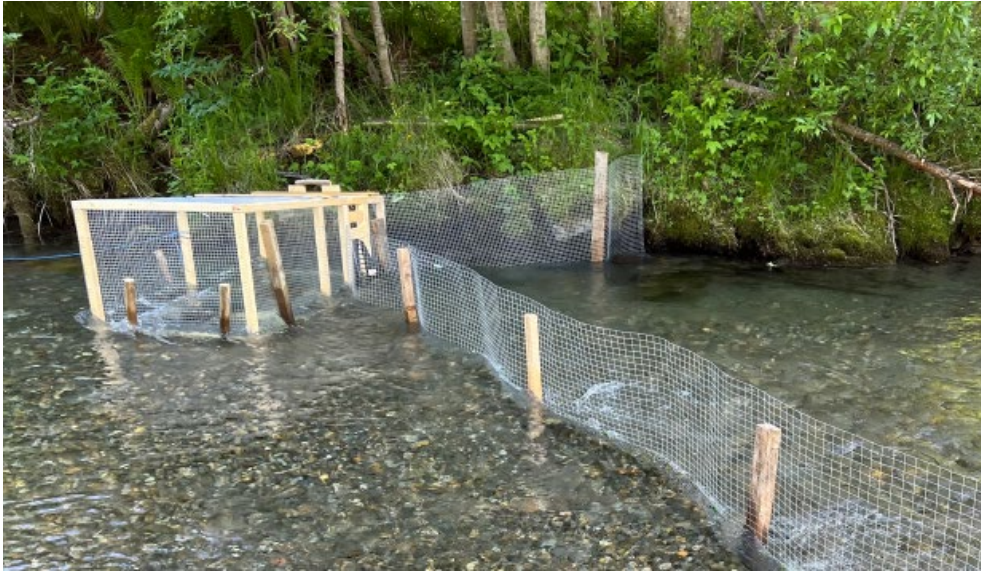
Figur 3.5. Felle i Meelva, sideelv i Storelva. Foto: Fjordbotn grunneierlag.

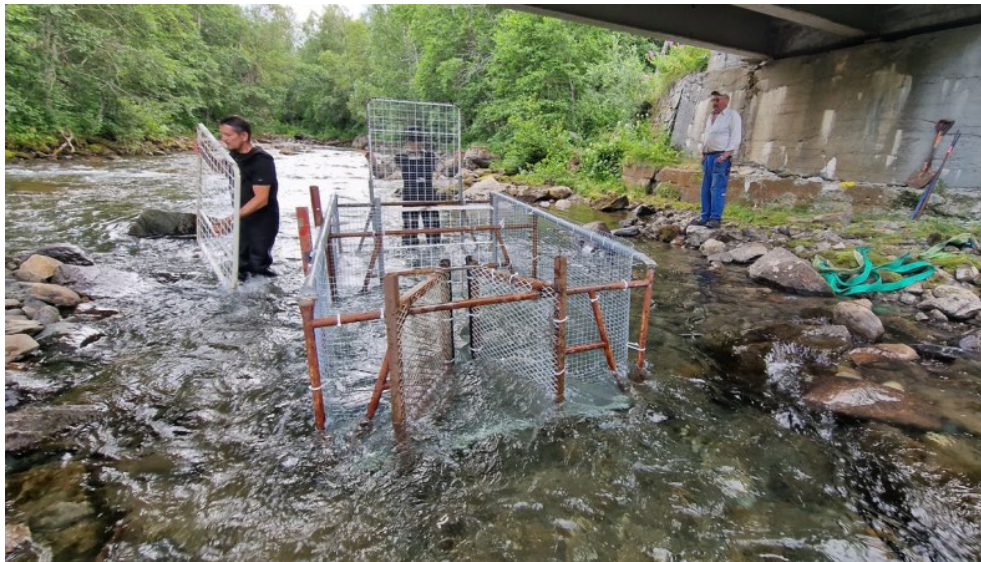
Figur 3.8. Fella ble plassert under Sørelvmo bru. Foto: Mårelva grunneierforening.

Det ble satt opp nettingfelle under Sørelvmo bru, ca. 800 meter fra utløpet av elva (Figur 3.8). Fella sto i elva fra 25. juli til 30. august og var i drift hele døgnet i perioden. Før de gikk i gang hadde to personer fra årets prosjekt tatt turen til Finnmark for å lære om montering og drift av feller. Fella ble bygget etter Miljødirektoratets veileder. Det ble brukt skrapjern til rammekonstruksjon og porter og netting (25 mm) til bur og ledegjerder.

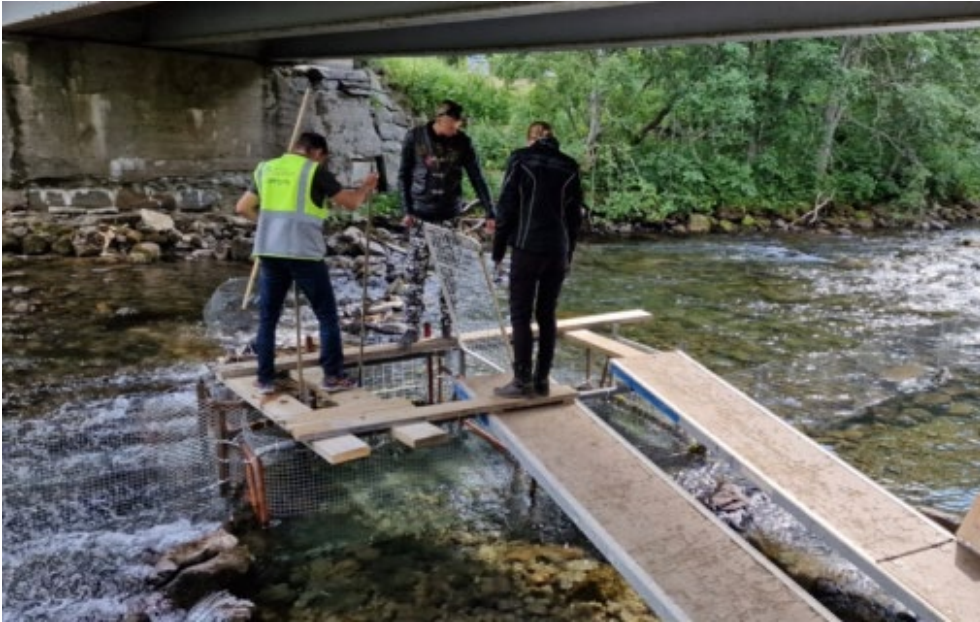
Figur 3.9. Det ble brukt stilasplatt for tilkomst til fella. Foto: Mårelva grunneierforening.

Pukkellaks ble håvet opp av fella og stedeagne fisk ble sluppet ut gjennom to luker. Det ble tilrettelagt for å stå på fella under røkting (Figur 3.9). Mårelva grunneierforening tok ut 1153 pukkellaks totalt i Mårelva, av disse ble 52 tatt med stang. Det ble registrert 55 sjørret, 3 sjørøyer og 9 laks.

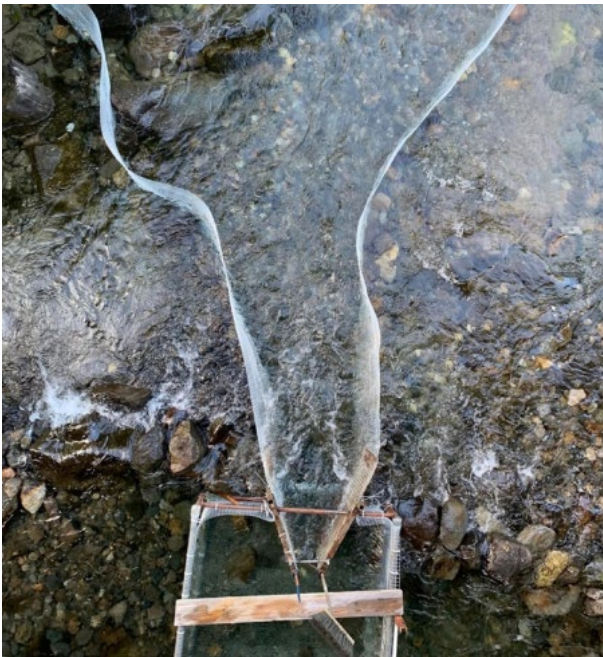
Figur 3.10. Fella sett ovenfra med ledegjerder. Foto: Mårelva grunneierforening.

Buret hadde en størrelse på 3 x 1,4 meter og høyde på 0,9 meter. Det ble brukt netting i bunn og sidene av buret som bestod av to kammer. For å redusere risiko for opphoping av fisk nedstrøms fella, valgte de å sette fella der vannhastigheten er slik at fisken er i bevegelse (Figur 3.10)

Det ble også gjort justeringer slik at vannstrømmen ble ledet gjennom fella. Pukkellaks gikk i fella både før og etter ledegjerder var montert.

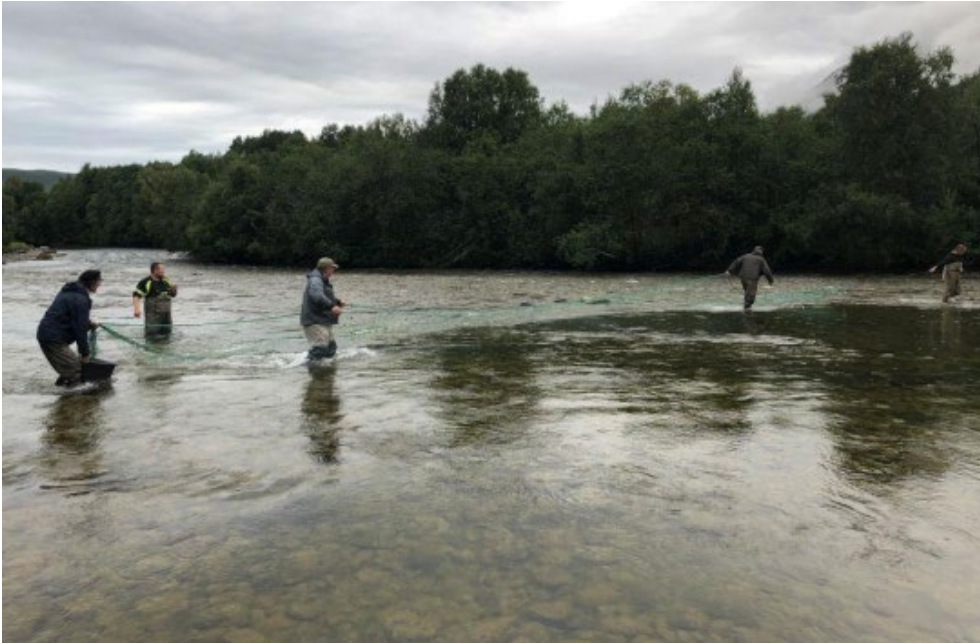
Figur 3.11. Garnfangst i Oksfjordvassdraget. Foto: Charles Mathisen

Oksfjord jeger- og fiskerforening startet kartlegging av vassdraget 1. juli, og 19. juli ble den første pukkellaksen registrert. De tok ut 62 pukkellaks på første forsøk med garn den 27. juli. Et garn ble brukt som sperre og et garn ble brukt til å samle fisk (Figur 3.11). De gjorde dette tre ganger til, 7., 10. og 14. august og tok ut totalt 313 pukkellaks i 2023.

Før garn ble satt ut ble det gjort kartlegginger og foreningen vurderte risiko for bifangst. De brukte garn med 32 mm maskevidde og tunge blyline i bunn. De erfarte at pukkellaks satte seg fast i garnet på grunn av kvasse tenner og de hadde ikke problemer med at annen fisk satt i garnet.

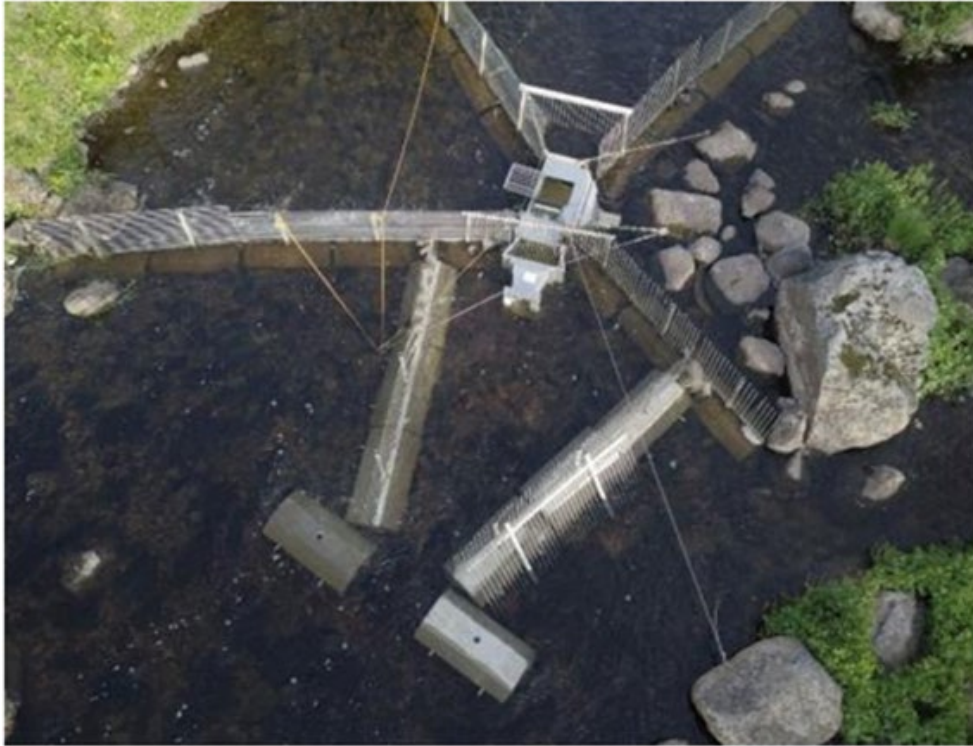
Figur 4.8. Fiskefellen benyttet i Åelva. Foto: Åelva Elveeierlag.

Utfiskingen i Roksdalsvassdraget ble gjennomført i perioden 9. august - 31. august 2023 med fiskefelle og håv. Fiskefellen fungerte dårlig i starten (Figur 4.8). Pukcellaksen passerte gjennom stenggjerdet og fisk kunne vandre fritt inn og ut av fella. Det ble montert dobbelt stenggjerde og en trakt i felleåpningen, men fortsatt fungerte fella dårlig. Prosjekt-Utmark anbefalte grunneierlaget å montere to plastikkriver i en V-form på det smaleste punktet i fella (Figur 4.9). Denne anordningen har fungert godt i Kjellelva og Gratangselva. Til sammen ble det fanget 90 pukcellaks med håv og i fiskefella. Det finnes ingen informasjon om gytetidspunkt for elva.

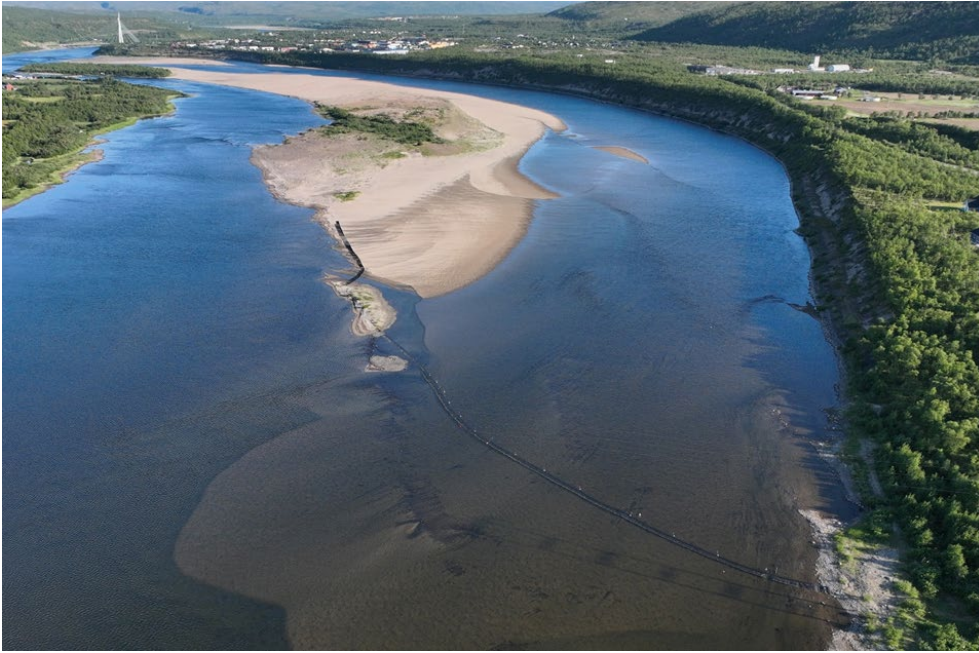
Figur 5.1. Oversiktsbilde (sett nedenfra og oppover elva) av ledegjerdet i det vestre løpet i Tanaelva forbi Seidaholmen. Fotograf: Joachim Henriksen.

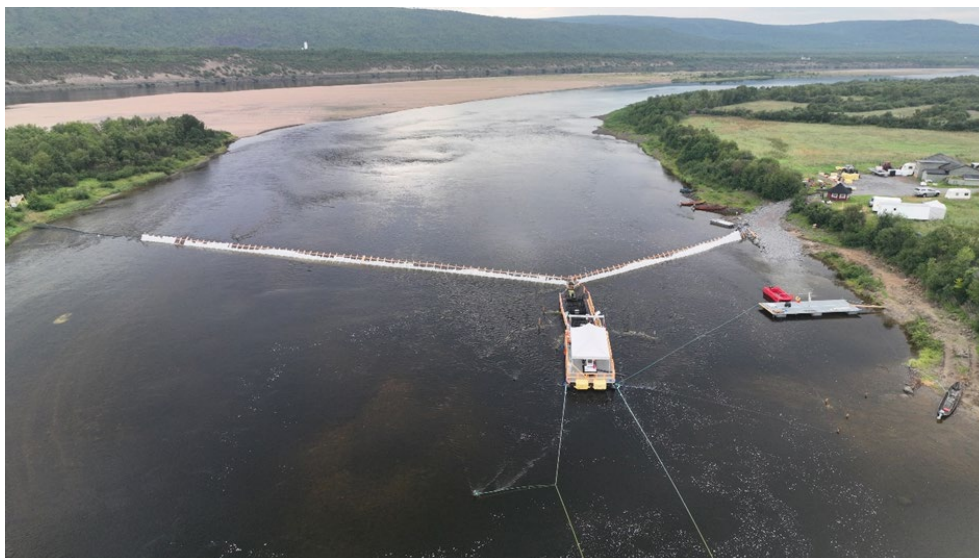
Figur 5.2. Oversiktsbilde (sett fra oppstrøms fella i retning nedover elva) over ledegjerde, sperregjerde og slakteflåte i det østre løpet av Tanaelva ved Seidaholmen. I venstre bildekant sees ledegjerdet som en forlengelse av spilegjerdet. Litt til høyre for dette sees at to ristsegment er åpnet (midlertidig) for å tillate oppvandring av fisk. Fotograf: Joachim Henriksen.

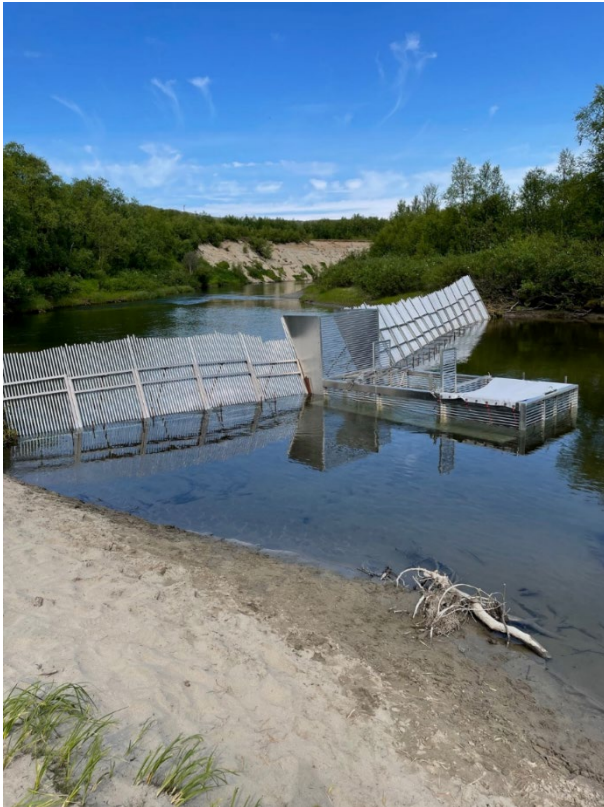
Figur 6.1. Spilefelle i Måskejohka Foto: Eirik Frøiland

Spilefeller ble utviklet for å erstatte feller laget av netting, etter råd fra kompetansegruppa. Spiler kontra netting gir bedre selvrensing, og antas å være mer skånsom for fisken. Spilefellene har vært brukt i de minste elvene (Figur 6.1).

Ledegjerdet er satt sammen av rektangulære rammer laget i aluminium. De horisontale profilene i rammene har rader med hull hvor det settes løse spiler laget av aluminiumrør (diameter 1”). Rammene har skråstilte støtteben på nedstrøms side. Støttebenet har en plate med hull hvor det kan slås ned kamstål til forankring. Likeledes er det føtter på rammene med hull for forankring.

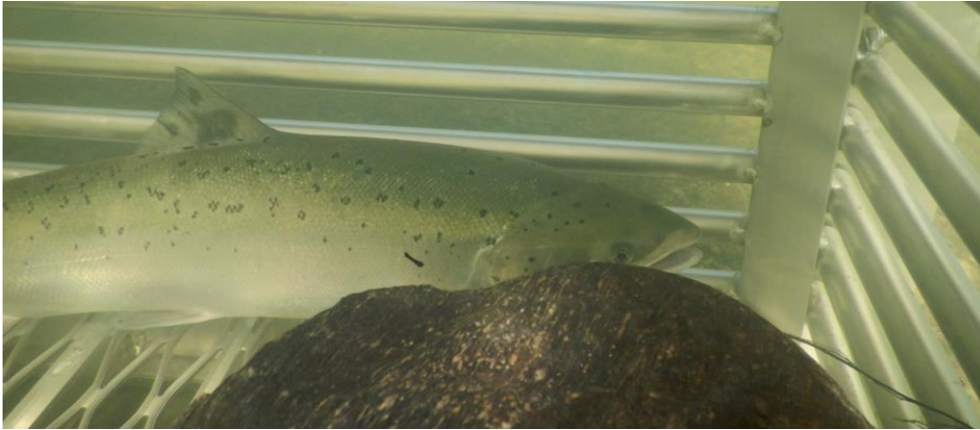
Figur 6.4. Laks med pigmentforandring på snuten, i fella i Måskejohka. Foto: Pierre Fagard

Fisk som blir stresset eller får panikk kan skade seg ved å krasje inn i hjørner og kanter i buret, men ingen har rapportert store tap av fisk. Av 13 637 laks fanget i fellene ble 47 avlivet ([miljodirektoratet.no/aktuelt/datavisualisering/pukkellaks-uttak/](https://miljodirektoratet.no/aktuelt/datavisualisering/pukkellaks-uttak/)). Dette inkluderer fisk som hadde alvorlige skader når de kom inn i fella (garnskader, bittskader etc.), som ble avlivet av hensyn til dyrevelferd. Rapporten fra Syltefjordelva sier at laks som står sammen med pukkellaks i buret blir stresset av håndteringen med håv. Fra elvene i Sør-Varanger (Karpelva, Klokkelva og Munkelva) rapporteres det at noen fisk ble skadet i forbindelse med røktinga og frislipp, men at de mistet mye færre fisk denne gang sammenlignet med 2021 da de hadde selvbygde nettingfeller. Innrapporterte tall viser at de fanget 2392 individer av laks, sjørøret og sjørøye i disse tre elvene til sammen, og kun 5 måtte avlives. De mener likevel at de fortsatt har et forbedringspotensial når det gjelder å unngå sårskader og sopp. I Vesterelva fant de ikke noen felle-relaterte skader på den fisken de håvet ut av fella, men de observerte garnmerker, og avlivet noen laks på grunn av garnskader. I Kongsfjordelva ble det tidlig observert en kant på skilleveggen i buret som fisken kunne kollidere i når den skulle ledes mot åpningen. Det ble montert en trekantformet polstring på denne kanten. Etter at dette tiltaket var gjort skrives det at frislipp av fisk fungerte veldig bra, både når det var kun laks og når det var blanding. De bemerker at god opplæring av personell er en forutsetning, og at man må nærme seg buret rolig. De opplevde noen tilfeller av at laks svømte rett nedover etter frislipp og krasjet i gjerdet, men registrerte ingen skader eller død fisk som følge av dette. Fra Kvalsundelva rapporteres at håndtering av alle fiskearter gikk greit, og at de ikke så noen sår som var forårsaket av fellen. Det er observert fisk med snteskader i flere elver oppstrøms fellene. For eksempel i Máskejohka hadde 12 av 56 laks observert under drivtelling i øvre del av vassdraget snteskader med ulik grad av soppinfeksjon. Registrerte snteskader ved fellene var ikke nødvendigvis sårskader, men også pigmentforandringer som antyder at fisken har presset mot ledegjerde eller vegger i fangstkammer for å komme videre (Figur 6.4). Ellers registrerte TF i Máskejohka 2 laks med mulige bittskader, 5 med garnskader og 2 med soppinfeksjon, av totalt 165 undersøkte laks i fella.

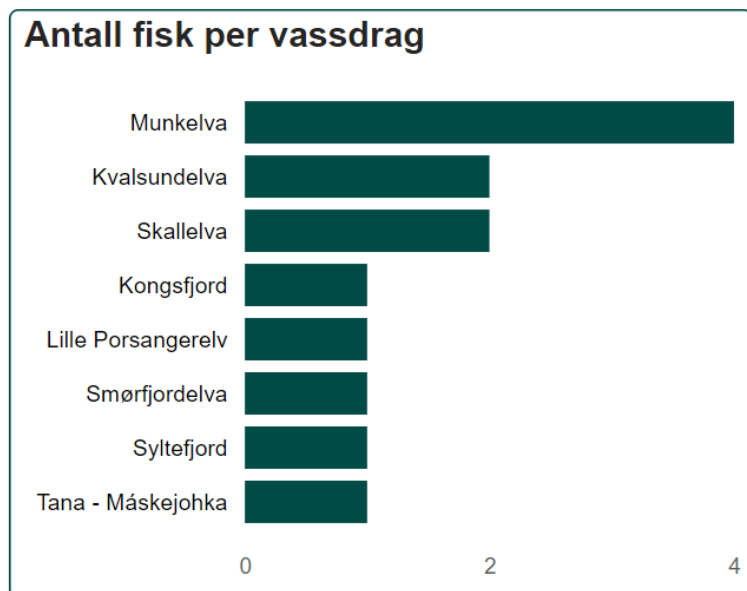
Figur 6.6. Oversikt over laks som ble registrert som død eller ble avlivet i spilefellene for hele sesongen. Dette inkluderer fisk som ble avlivet på grunn av skader som ikke er relatert til fella, som garnskader, bitt fra predatorer og krokskader.

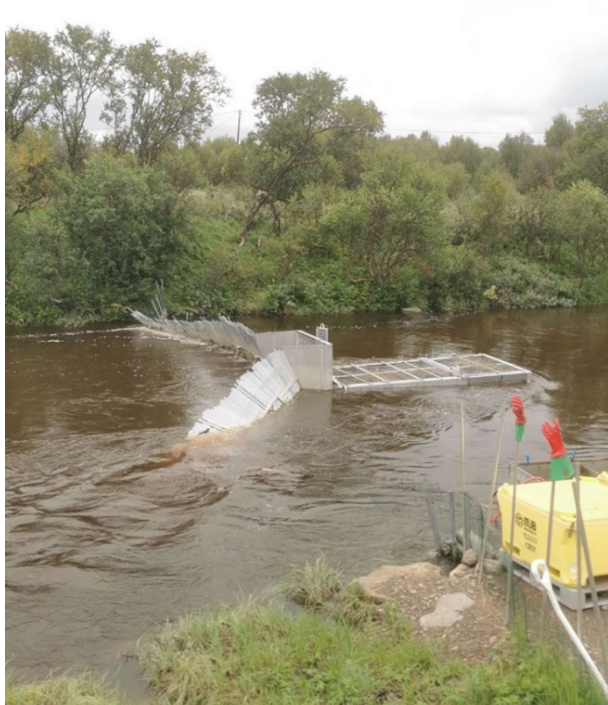
Figur 6.9. Spilefellene tålte mer enn nettingfeller, men flere brøt sammen da det ble skikkelig flom. Bildet er tatt i Vesterelva 17. august. Foto: Sissel Tapio Partanen.

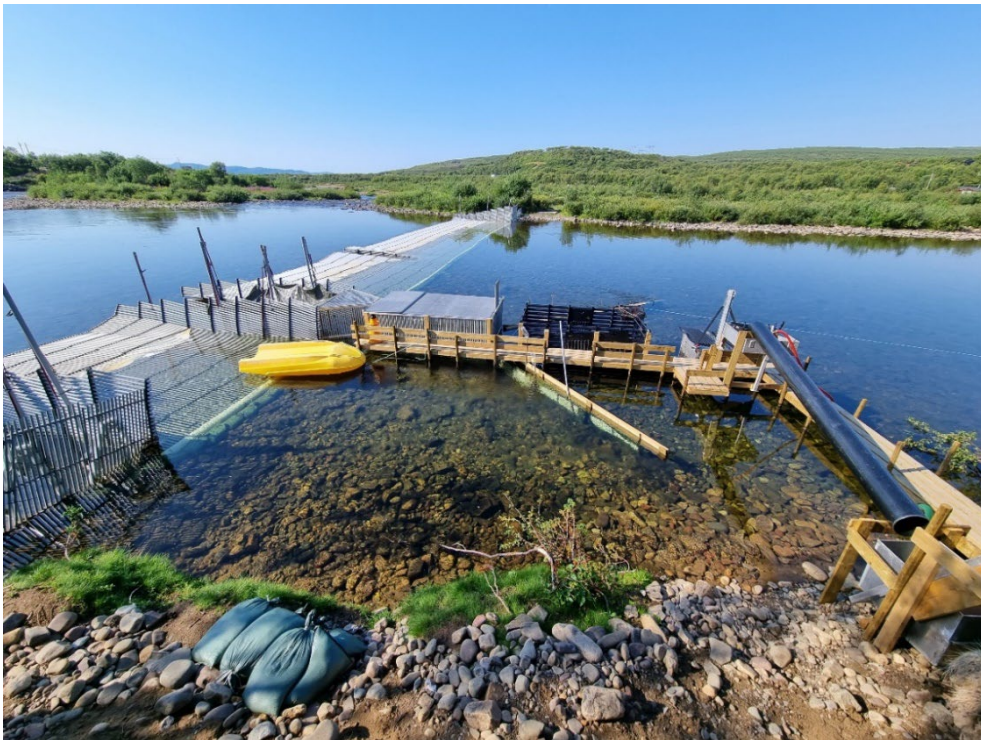
Figur 7.1. Flyteristfelle med tilhørende arbeidsstasjon i Vestre Jakobselv (Foto: Egil Liberg).

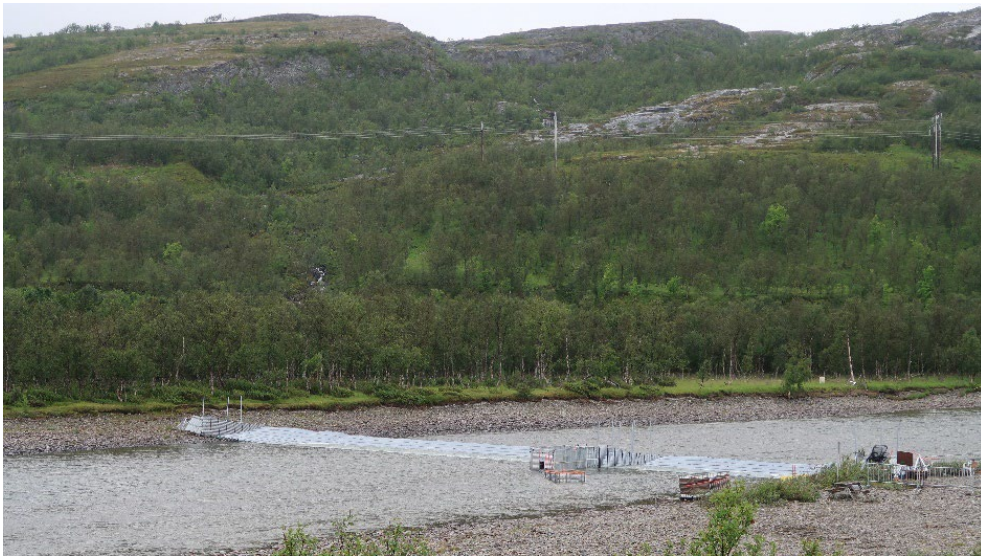
Figur 7.4. Fella i Repparfjordelva.

I Repparfjordelva ble det benyttet håv for uttak av fisk. I Repparfjordelva hadde de konstruert en fjernstyrt metode for å åpne fangstburene fra land. De hadde i tillegg tre kamera montert i fangstburene. Hvis de observerte kun laks, sjøørret eller sjørøye i burene, kunne de slippe ut disse ved å åpne fellene, og unngå fysisk håndtering av fisken.

Pukkellaksen ble fraktet til land i kar, eller i perioder med mye pukkellaks og høy vannstand ved bruk av traktor eller ved bruk av båt som var festet i land. Tidspunkt for tømning varierte med mengden av fisk. Innledningsvis røktet to personer i fire timer hver morgen og kveld, men med stor oppgang ble det røktet hele dagen og til dels om natten. Totalt var det seks ansatte personer i alder 17 til 23 år som stod for arbeidet med assistanse fra et varierende antall personer på dugnad. Bruk av båt for å frakte fisk fra fellen til land viste seg funksjonelt i Repparfjordelva, og man foreslår tilpasning av denne metoden for videre uttak av pukkellaks i elva. I Repparfjordelva hadde de også et omfattende notfiske nedstrøms fella. Den fisken som ikke ble gitt bort, ble i tilfellet Repparfjordelva dumpet i sjøen.

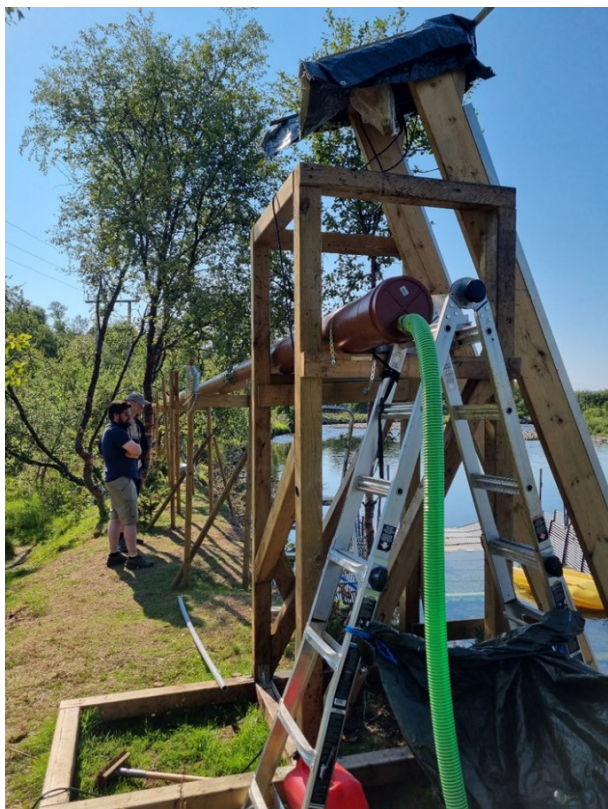
Figur 7.5. Starten på den 85 meter lange rørgaten i Vestre Jakobselv. Pukkellaksen heises opp fra slaktebenken nede til høyre, og tømmes inn i røret. For at pukkellaksen skal gli nedover til de ventende iTub-kassene, ble det i tillegg pumpet vann inn i røret. (Foto: Egil Liberg)

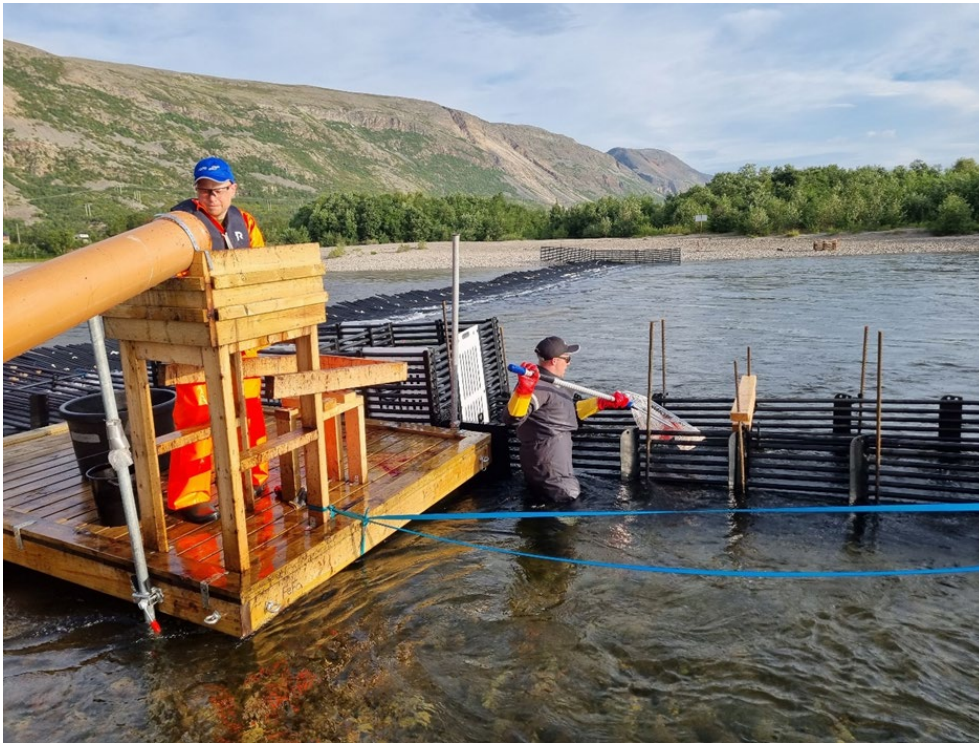
Figur 7.6. I Lakselva ble pukkellaksen avlivet på en flytebrygge ved siden av fangstburet. Brygga ble stabilisert ved hjelp av fire klemhylser som igjen ble festet i fire stålrør banket ned i elvebunnen. Det ble også konstruert et ekstra hvilebur i forkant. Foto: Egil Liberg.

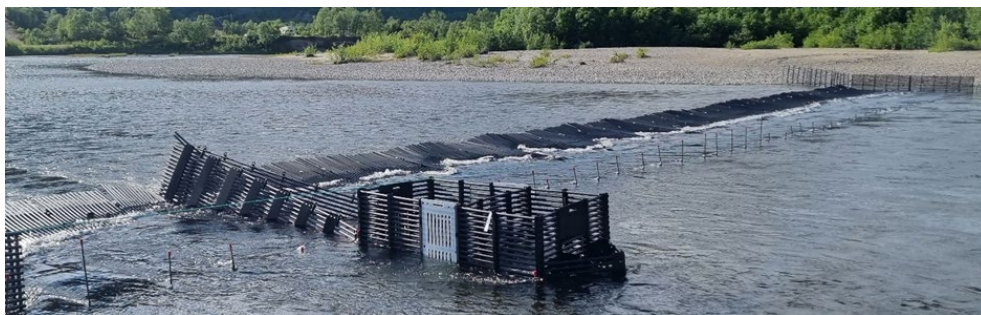
Figur 7.7. Bildeutsnitt fra flyteristfella i Lakselva. Her ser man tydelig hvordan stagene stikker opp av vannet  
Foto: Egil Liberg.

I både Lakselva og Storelva opplevde de utfordringer med festeanordningene, og det var tidvis krevende å montere fellene i strømmen. Det nevnes også at dywidagstagene ble stikkende opp av elvebunnen, som utgjorde en utfordring med tanke på sikkerhet og slitasje på tørrdrakter, vadere og tilsvarende. For å imøtegå noe av faren for skade på mennesker, ble det slått på plastkopper på toppen. Dette fjernet de skarpe kantene der stagen var kuttet.

Innfestningen i elvebunnen er et annet læringspunkt som understrekes fra Lakselva. Dette har blitt beskrevet tidligere. Det som også er nevnt, er stagene som stikker opp (Figur 7.7). I tillegg til at disse stagene øker risikoen for skade på både mennesker og utstyr, øker det også risikoen fra at driv i vassdraget hekter seg fast i stagene. Et av fortrinnene til flyteristene, er at driv skal kunne passere over ristene. Dette fortrinnet reduseres ved slik montering.

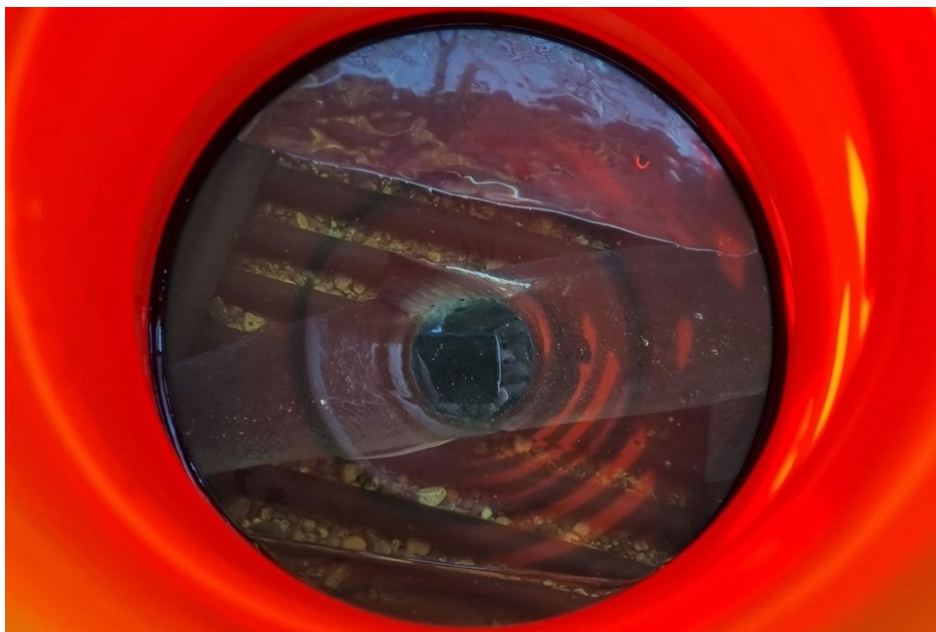
Figur 7.8. Ryggfineskade på storlaks i Lakselva observert gjennom vannkikkert. Den lyse stripen i fronten på ryggfinnen viser skaden. Foto: Egil Liberg

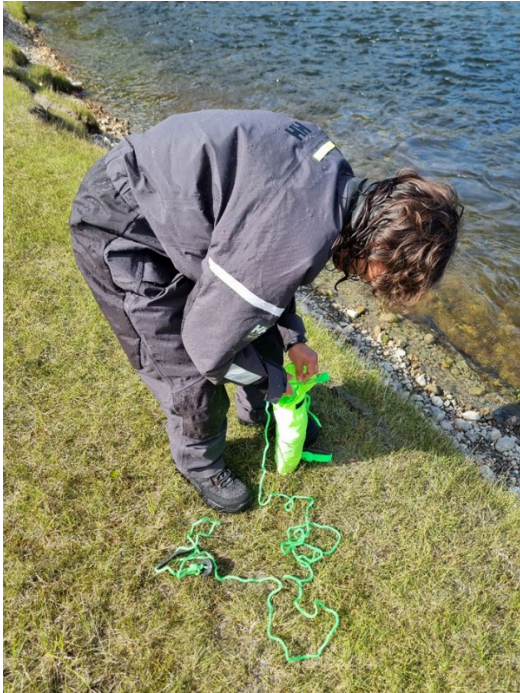
I Repparfjordelva ble det benyttet flytevester og tørrdrakter når det ble vurdert nødvendig utfra prosedyrene. Ved arbeid på flyteristene ved høy vannføring var det tre personer til stede, to på flyteristene og en på land med tau og telefon. Alle på fellen hadde opplæring i førstehjelp. Alle som arbeidet på fellen gjennomgikk opplæring (Figur 7.9).

Figur 7.9. Kasteline ble utprøvd på elveredningskurs på Stabburnes. For at flytelinen skal fungere ved bruk, er det viktig at den stappes tilbake på riktig måte. Foto: Egil Liberg

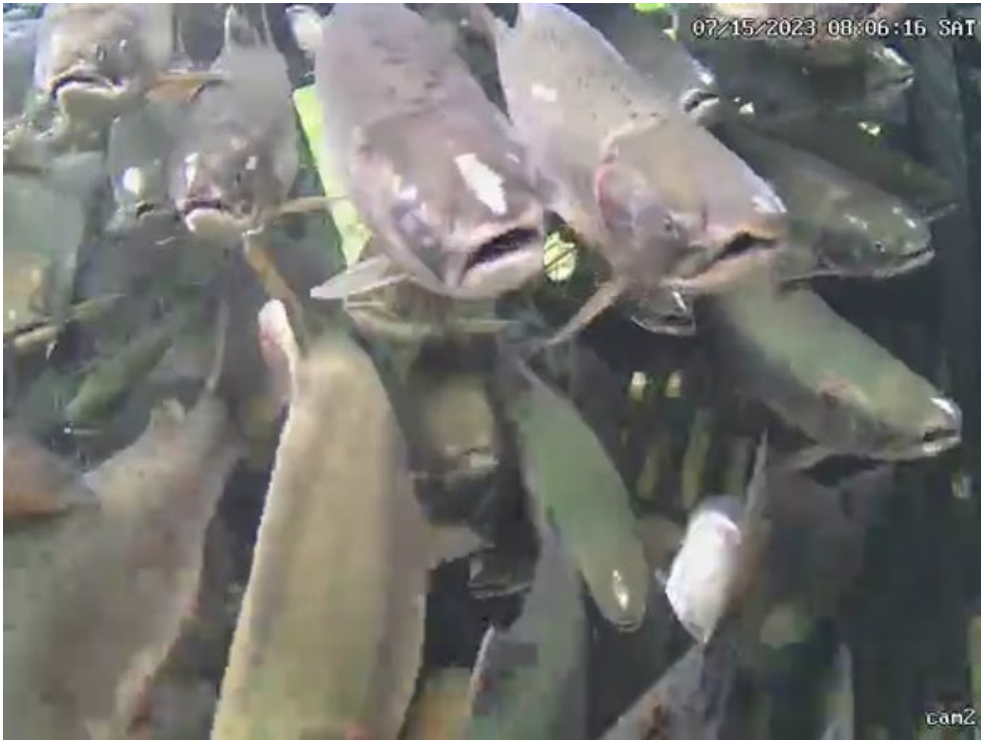
Figur 8.6. Et eksempel på snuteskader fra Stabburselva, fra en periode der det var laget en provisorisk felle med hundegårdselementer fordi flyteristfella var forsinket fra leverandør. Foto: Kjell Birkely Andersen.

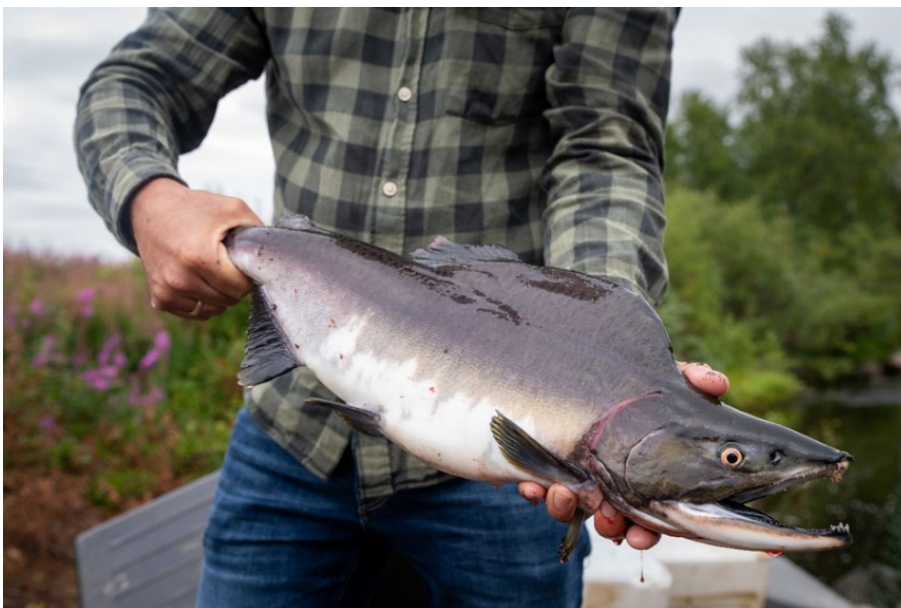
Figur 8.7. Pukkellaks med skade på snuten, fanget med nettingfelle i Karpelva i 2021. Foto: Lars Åke Andersen.

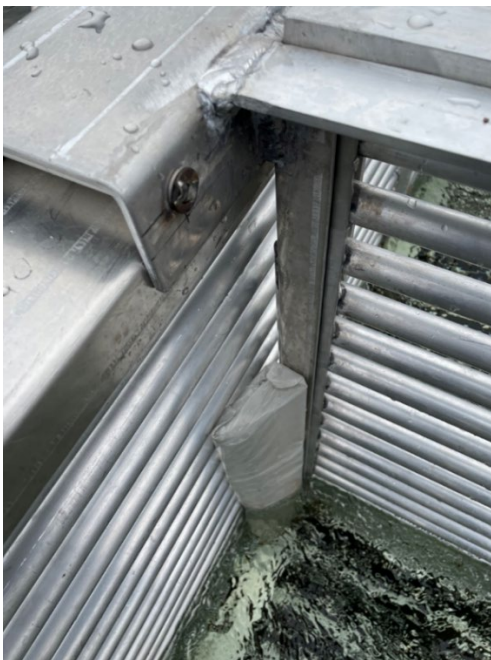
Figur 8.8. Polstring av kant for å unngå snuteskader i buret i Kongsfjordelva. Foto: Eirik Frøiland

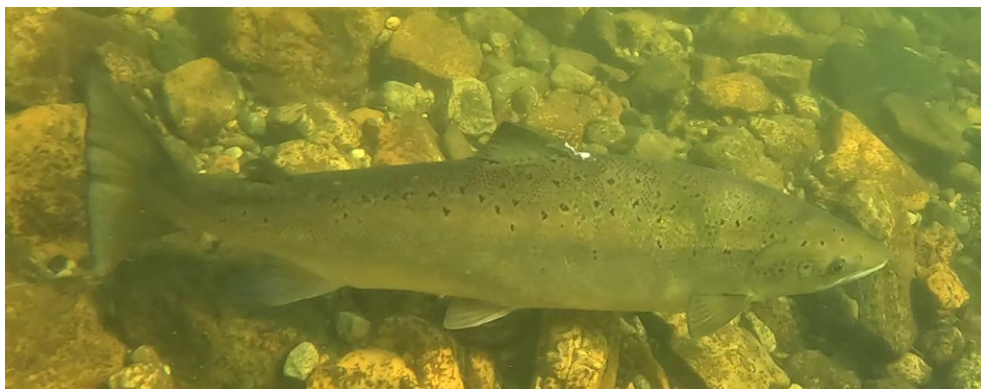
I Lakselva var det mange fisk som hadde ganske like skader, i form av sår ved ryggfinner. Denne karakteristiske skaden var noe som forekom på storlaks, noe det er relativt mye av i Lakselva sammenlignet med gjennomsnittet av elver i Finnmark (Figur 8.8). Det ble oppgitt et anslag på 20-30 % av laks over 7 kg med slike merker. Dette kommer frem av rapporten som Finnmarkseiendommen skrev fra driften av fella (Flyteristfelle i Lakselva, Årsrapport fra pukkellakssesongen 2023, Finnmarkseiendommen). Det var kun to fellere i drift av den samme typen, og den andre var i Storelva på Kunes. Det ble rapportert om skader på laks i Storelva også (Muladal mfl.2023), men det kommer ikke frem om det var like skader som i Lakselva. Storlaksandelen i Storelva er lav sammenlignet med Lakselva, og dersom storlaksen er spesielt utsatt for å skade seg på en gitt del av disse fellene, så er det ikke forventet å finne samme forekomst i Storelva som i Lakselva.

Figur 8.9. Mange storlaks i Lakselva hadde merker eller sår på fremre del av ryggfinnen. Foto: Markus Stock

Flyteristene som ble brukt i de to fellene i Lakselva og Storelva på Kunes var annerledes enn i de andre fire flyteristfellene. Finnmarkseiendommen diskuterer i sin rapport om flaps på undersiden av flyteristene kunne være årsaken til at storlaksen fikk sår, men dette kunne ikke dokumenteres. Det ble observert laks som svømte inn i ristene med stor fart, men det lyktes ikke å observere eller filme under vann om dette påførte laksen slike skader.

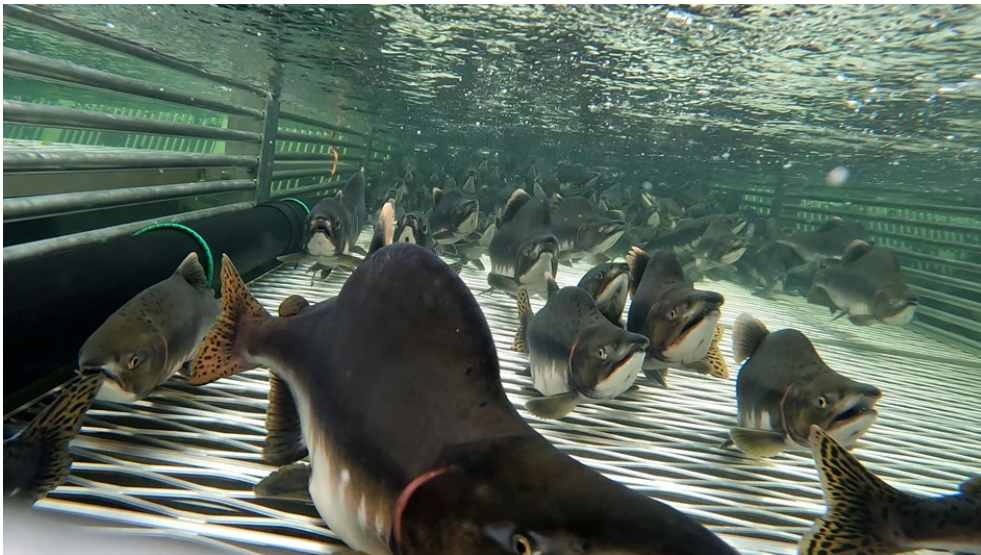
Figur 8.10. Avløpsrøret til venstre i bildet er montert for å tette en glippe mellom gulvet og veggen i fangstburet. Foto: Malin Solheim Høstmark

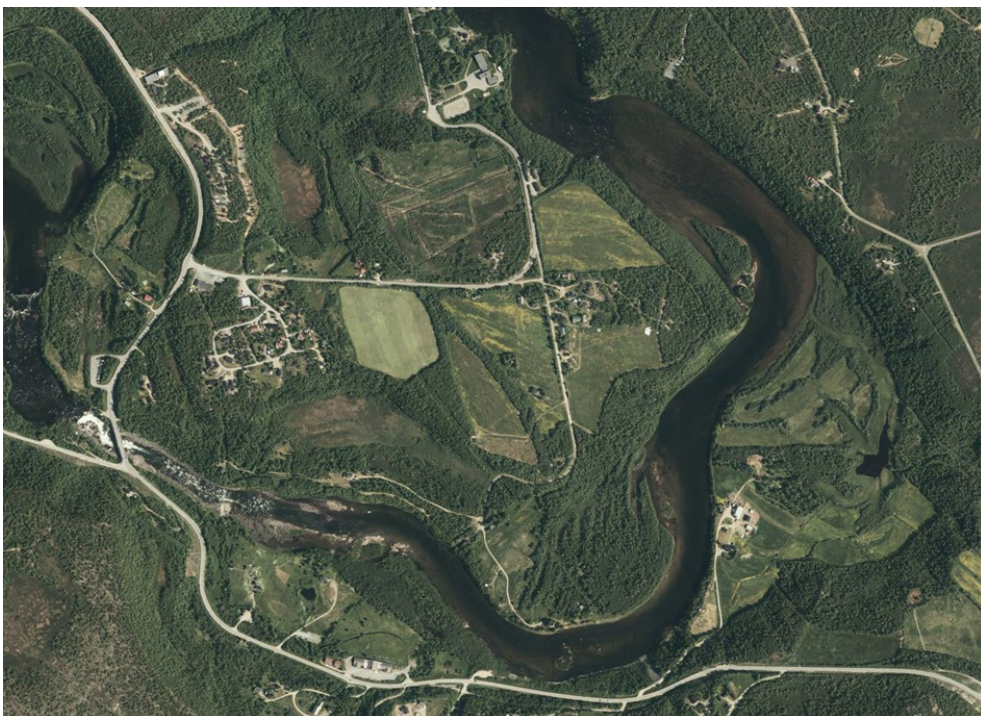
Figur 9.1. Fisketrappa i Neiden er bygget i Skoltefossen, ved brua til venstre i bildet. Tidevannspåvirket sone starter omtrent der elva forsvinner ut av bildet øverst. Foto: Norge i Bilder.

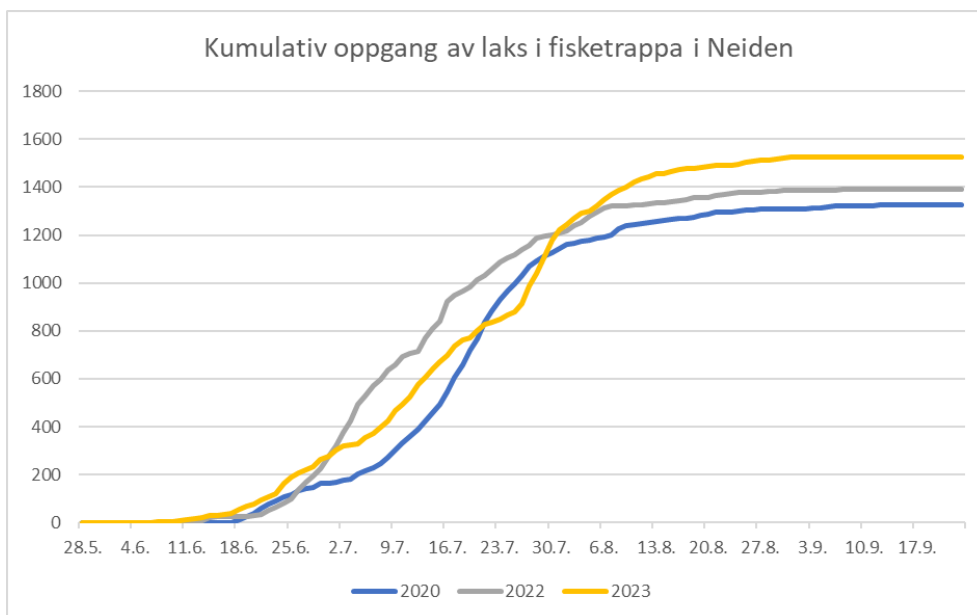
Figur 9.3. Kumulativ oppvandring av laks i fisketrappa i Neiden 2023 sammenlignet med de to forutgående partallsårene uten sperrerist og sortering av fisk. Data fra LUKE.
