# Evaluering av tiltak mot pukkellaks i Norge i 2023

RAPPORT M-2733 | 2024

## Evaluering av tiltak mot pukkellaks i Norge i 2023

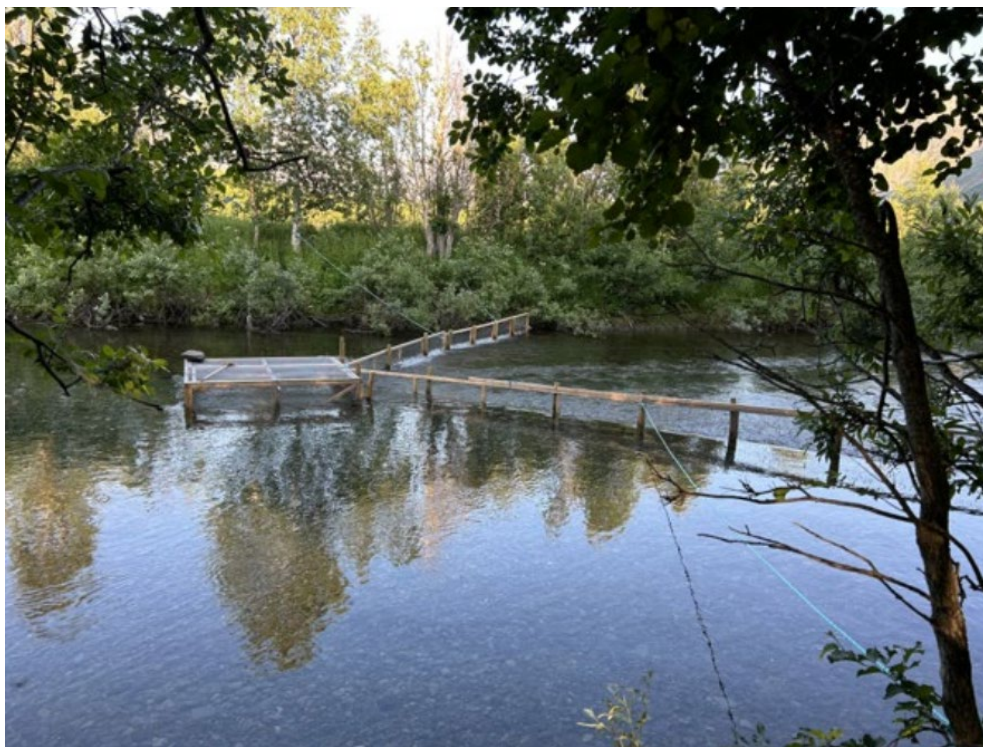
Figur 3.3. Ferdig montert nettingfelle og ledegjerde i Røyeelva. Foto: Reisa Elvelag.

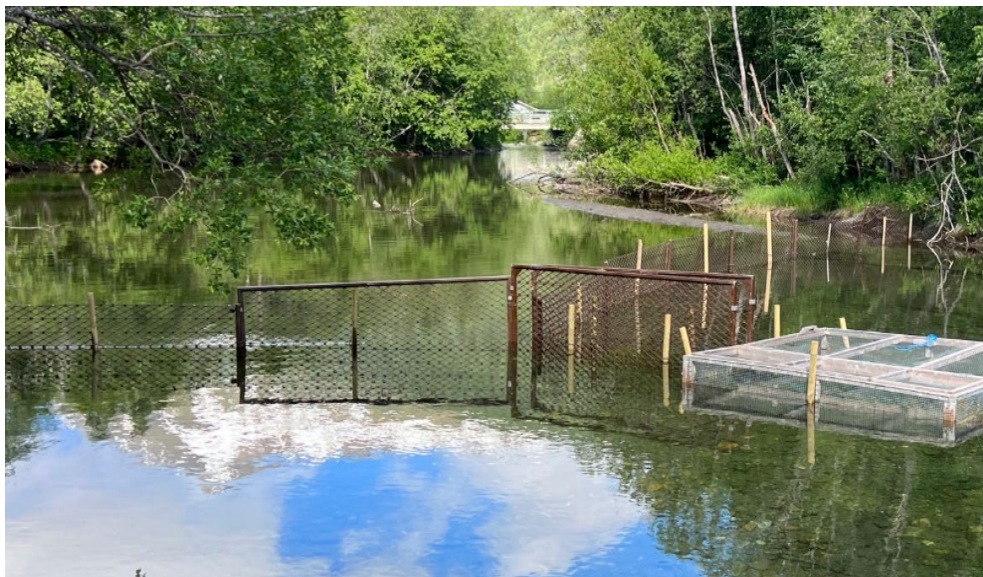
Figur 3.4. Felle i Storelva i Gratangsbotn. Foto: Fjordbotn grunneierlag.

Det var mye arbeid hver dag å rense fellene og ledegjerdene for lauv og kvist. Det ble ikke registrert skader på noe fisk som gikk i fellene. Det ble oppdaget graving under fellene og at en del pukkellaks hadde kommet seg gjennom sperringen. Noen av disse ble fanget på oversiden av fella med harpun. Det kom ingen villaks eller sjørret i fellene, og foreningen mener det kan ha en sammenheng med den lave vannføringa i elvene.

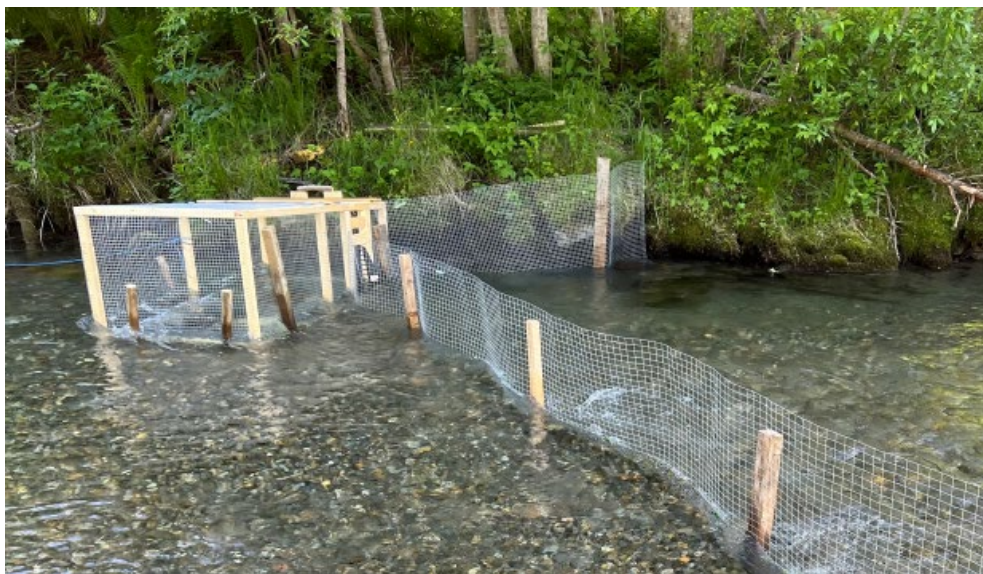
Figur 3.5. Felle i Meelva, sideelv i Storelva. Foto: Fjordbotn grunneierlag.

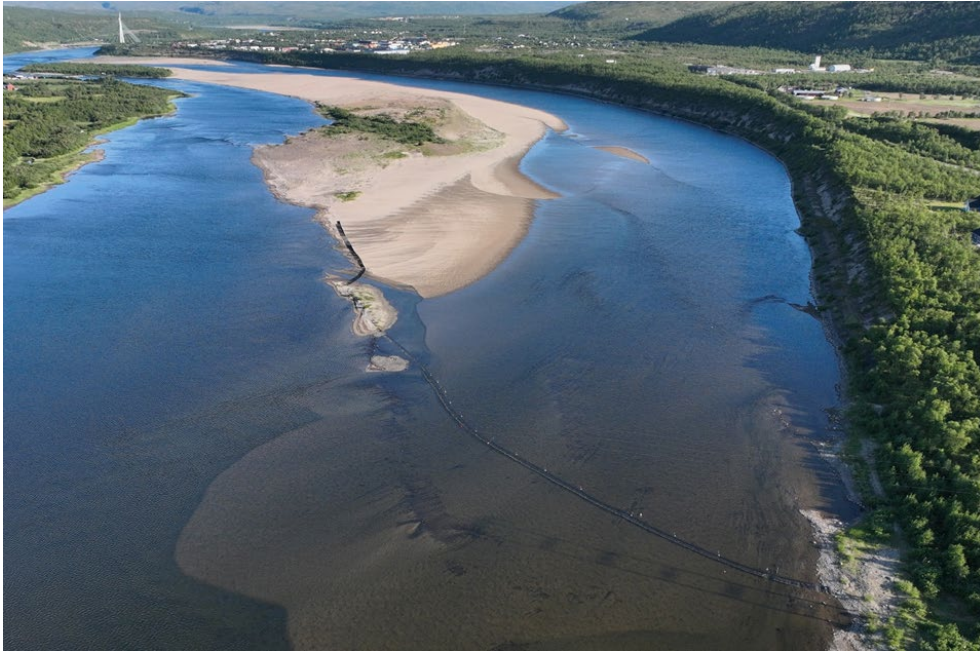
Figur 5.1. Oversiktsbilde (sett nedenfra og oppover elva) av ledegjerdet i det vestre løpet i Tanaelva forbi Seidaholmen. Fotograf: Joachim Henriksen.

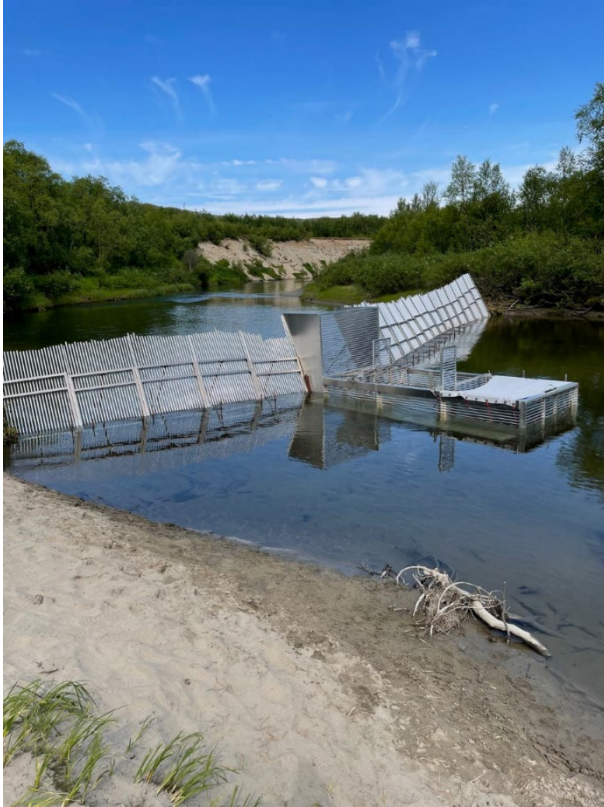
Figur 6.1. Spilefelle i Máskejohka Foto: Eirik Frøiland

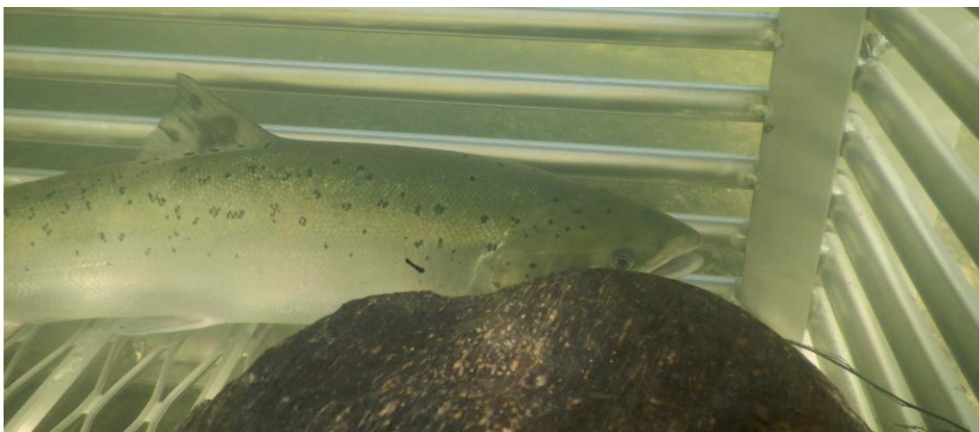
Figur 6.4. Laks med pigmentforandring på snuten, i fella i Måskejohka. Foto: Pierre Fagard

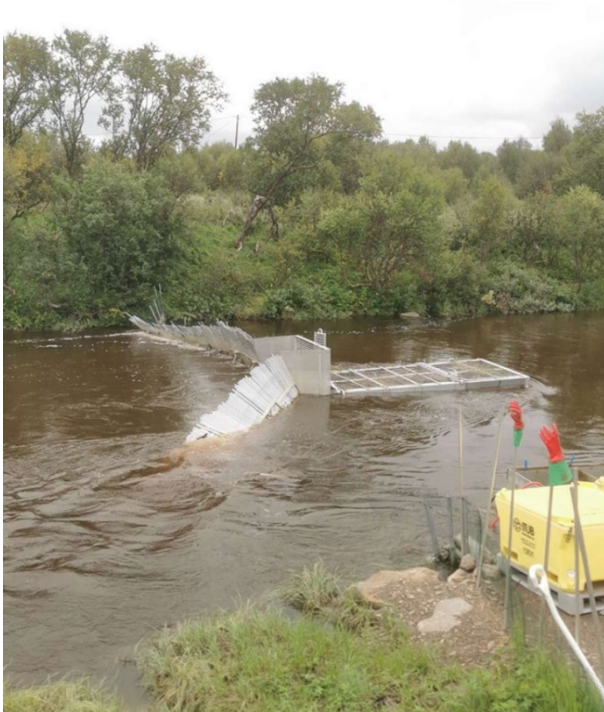
Figur 6.9. Spilefellene tålte mer enn nettingfeller, men flere brøt sammen da det ble skikkelig flom. Bildet er tatt i Vesterelva 17. august. Foto: Sissel Tapio Partanen.

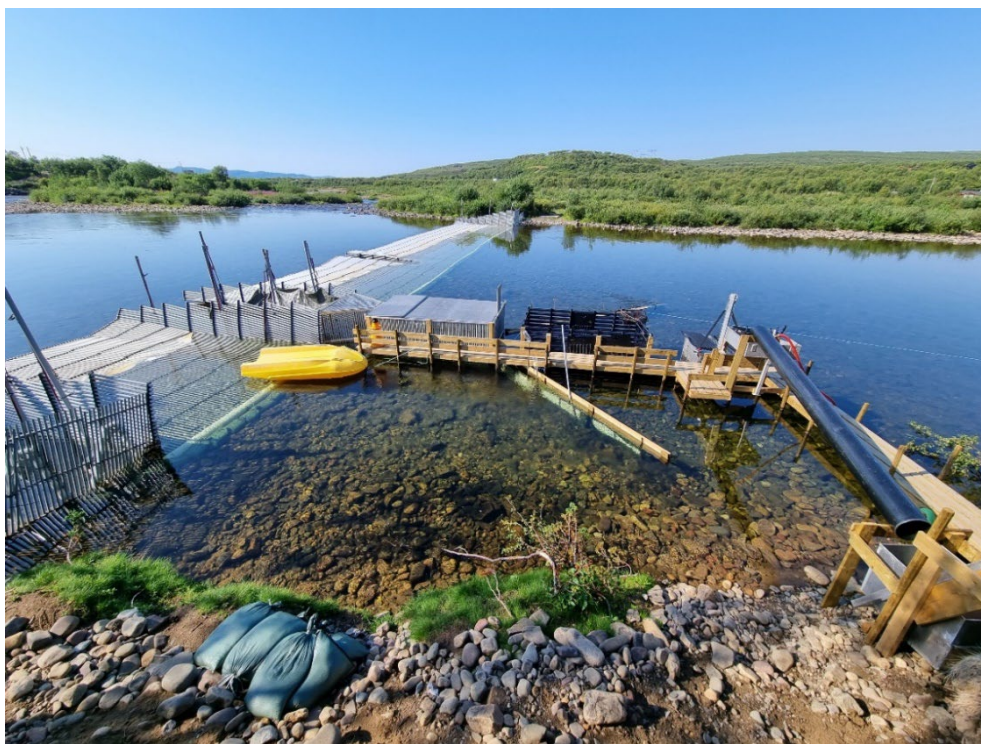
Figur 7.1. Flyteristfelle med tilhørende arbeidsstasjon i Vestre Jakobselv (Foto: Egil Liberg).

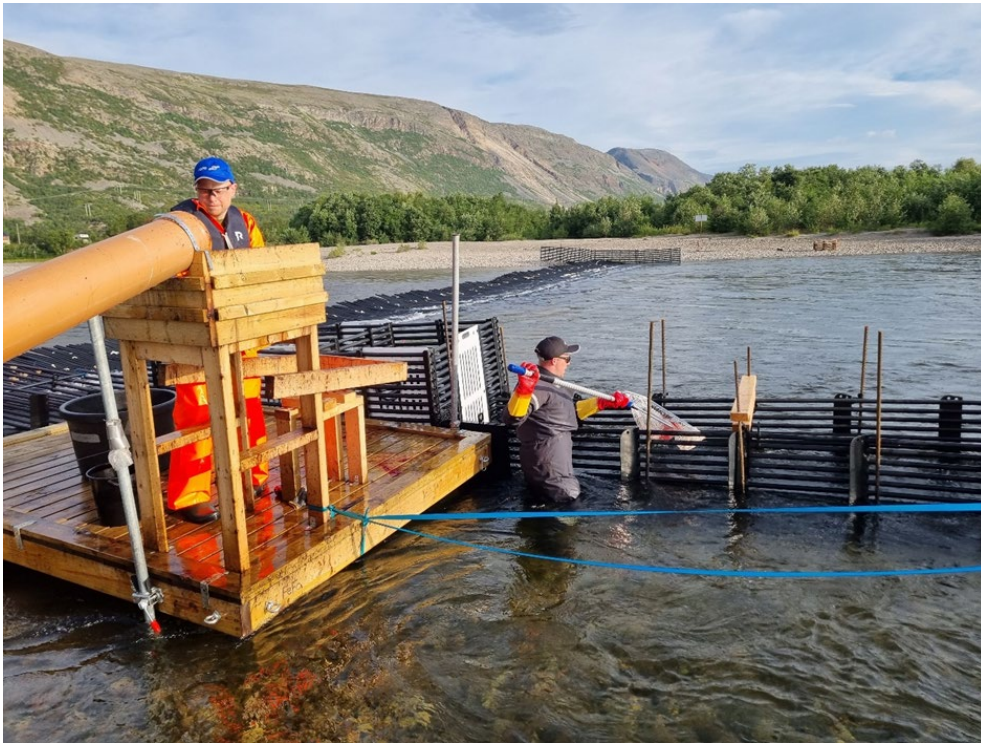
Figur 7.6. I Lakselva ble pukkellaksen avlivet på en flytebrygge ved siden av fangstburet. Brygga ble stabilisert ved hjelp av fire klemhylser som igjen ble festet i fire stålrør banket ned i elvebunnen. Det ble også konstruert et ekstra hvilebur i forkant. Foto: Egil Liberg.

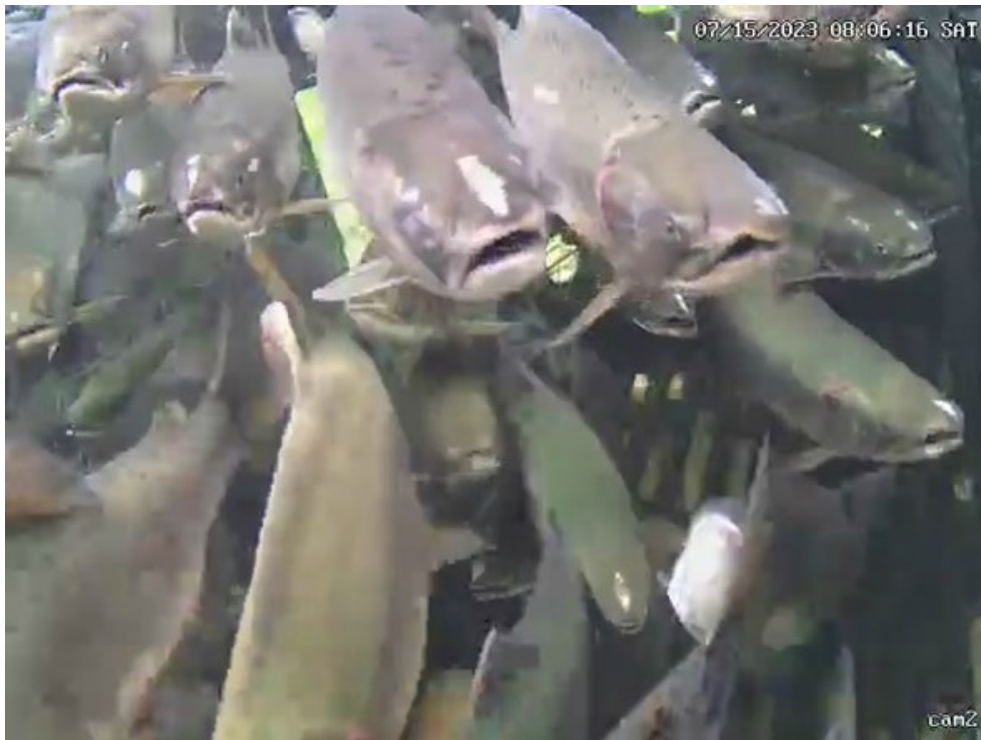
Figur 8.6. Et eksempel på snuteskader fra Stabburselva, fra en periode der det var laget en provisorisk felle med hundegårdselementer fordi flyteristfella var forsinket fra leverandør. Foto: Kjell Birkely Andersen.

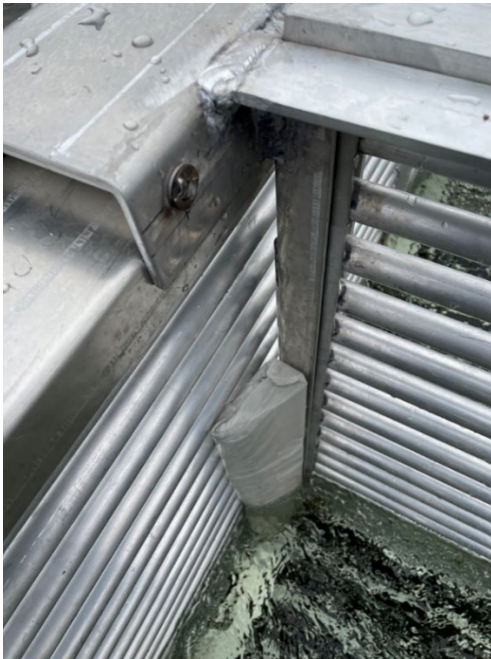
Figur 8.8. Polstring av kant for å unngå snuteskader i buret i Kongsfjordelva. Foto: Eirik Frøiland

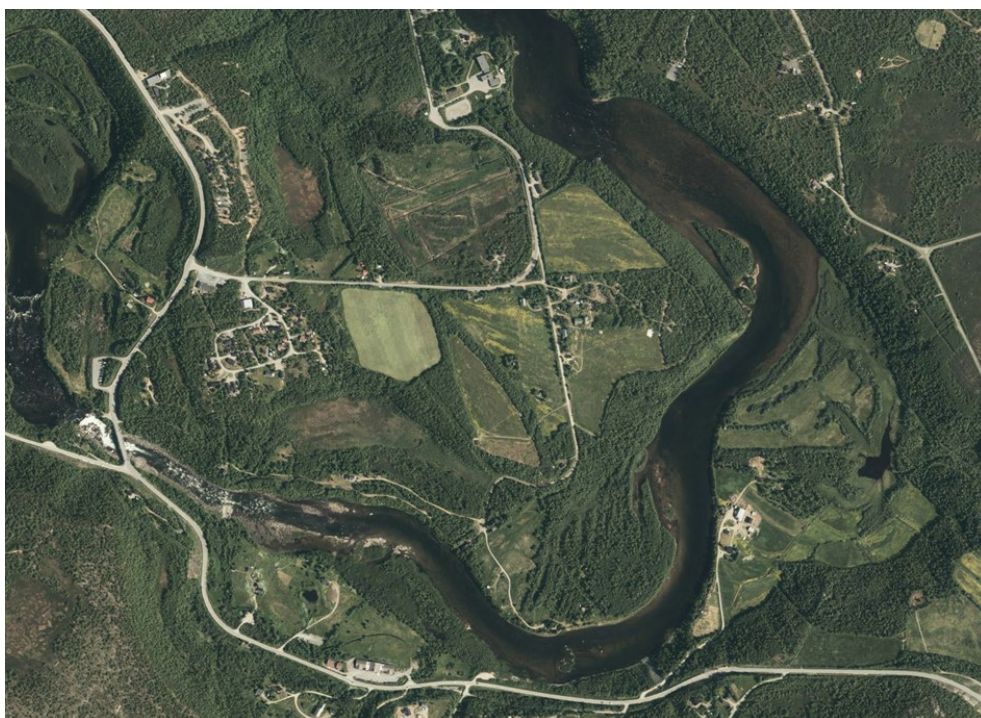
Figur 9.1. Fisketrappa i Neiden er bygget i Skoltefossen, ved brua til venstre i bildet. Tidevannspåvirket sone starter omtrent der elva forsvinner ut av bildet øverst. Foto: Norge i Bilder.
