Bekjempelse av signalkreps (*Pasifastacus leniusculus*) og sørv (*Scardinius erythrophthalmus*) i Dammene landskapsvernområde

Veterinærinstituttets rapportserie · 15 - 2008

Veterinærinstituttets rapportserie
National Veterinary Institute's Report Series
Rapport 15 · 2008

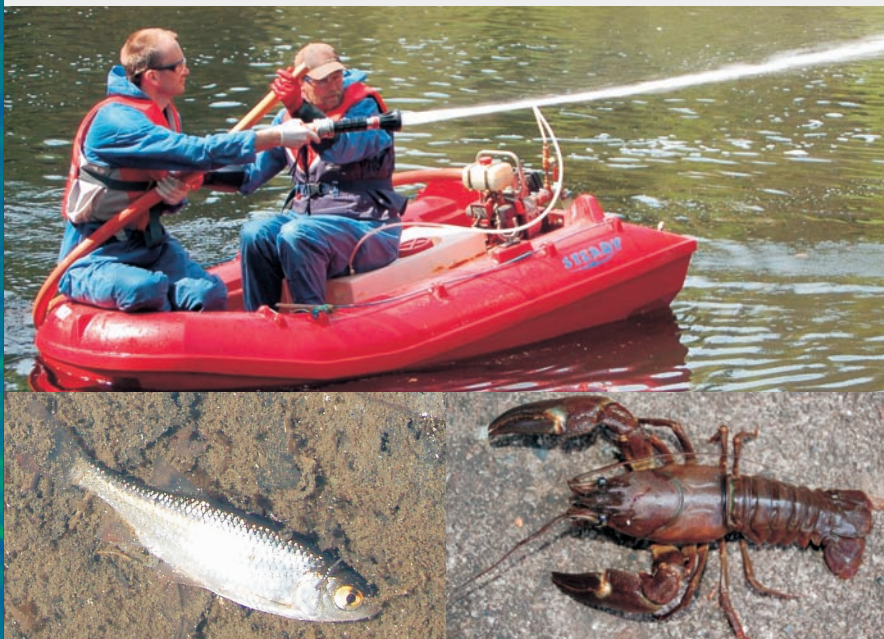
Forsidefoto: Pumpebehandling av dam 5 i Dammane landskapsvernområde. Innfelt: Signalkreps og sørv.

Denne doseringsenheten består i hovedsak av ei lett plastjolle, en tank og en pumpe med spyleslange (se forsideillustrasjon). Pumpa er montert bakerst på båten og suger vann opp fra resipienten via en innsugslange. I tillegg suges det ønsket kjemikalium inn fra en tank som er plassert i bunn av båten. Denne løsningen pumpes så ut via en spyleslange. Pumpa lenser 250 liter pr. minutt.

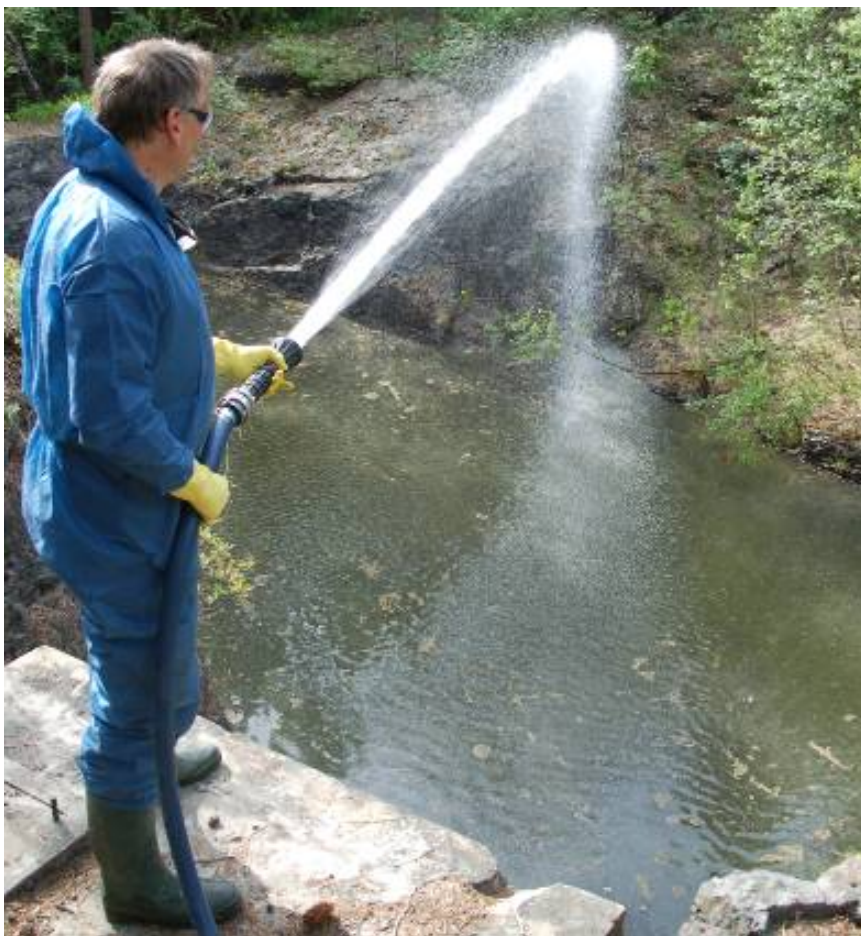
Bilde 1. Behandling av dam 1 med bærbar pumpe. Foto: Roar Sandodden.

Bærbar pumpe fungerer stort sett etter samme prinsipp som for båt og pumpe. Her benyttes det også en pumpe med innsugslange, spyleslange og beholder for kjemikalium (bilde 1.). Forskjellen ligger i at alt er i mindre format og er montert på en bæremeis. Pumpa lenser 250 liter pr minutt

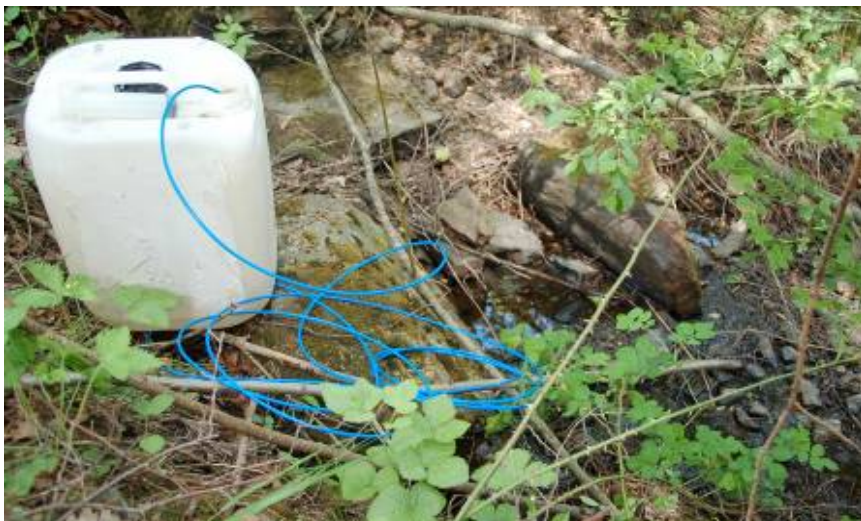
Bilde 2. Liten dryppstasjon med 8 meter utdoseringslange. Foto: Roar Sandodden.

Denne benyttes bare til små bekker og sig. Stasjonen består i hovedsak av ei plastkanne (20L) og en slange som fører kjemikalieløsningen ut i bekken ved hjelp av hevertprinsippet (bilde 2). Med en åtte meter lang slange og et fall på 60 cm fra bunnen av kannen til enden på slangen tømmes denne på ca. fire timer. Den lange slangen gjør at utdoseringshastigheten holder seg konstant under utdoseringen og ikke avtar når nivået i plastkannen synker.
