# Bekjempelse av ørekyte på Hardangervidda 2013

# Bekjempelse av ørekyte på Hardangervidda i 2013

Denne rapporten er en sluttrapport for rotenonbehandlingene som ble utført på Hardangervidda ved Hætjørn og Stigstuv i 2013. Endelig sluttrapport har avventet en eventuell oppfølging av prosjektet i 2014 eller 2015. Det ble ikke tilfellet, og behandlingene i 2013 anses nå som et avsluttet tiltak.

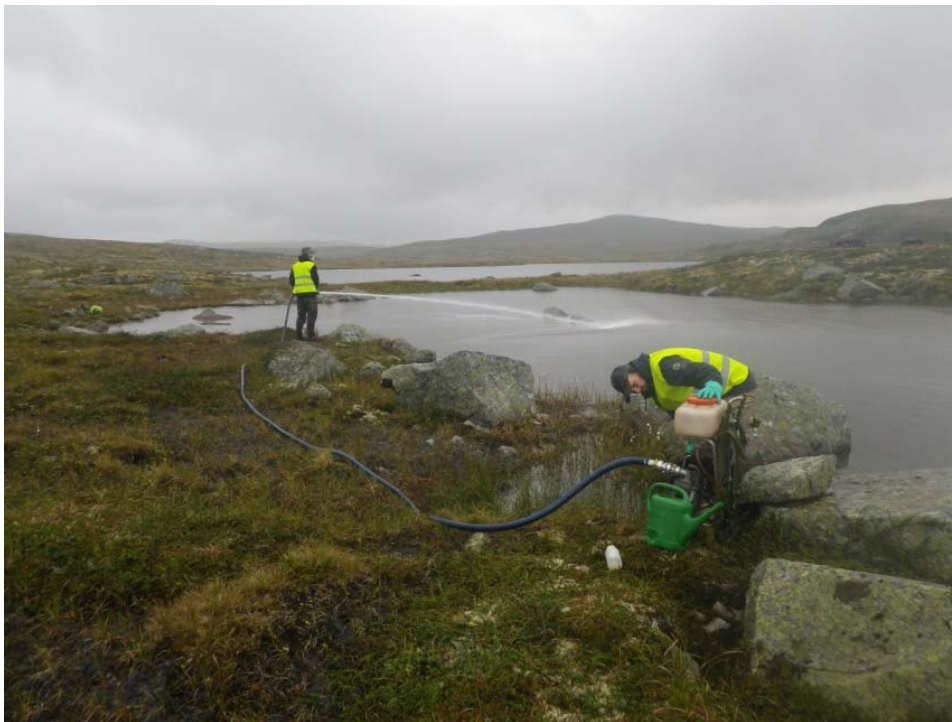
**Figur 4.** Behandling av et av de mindre tjernene ved Hætjørna.

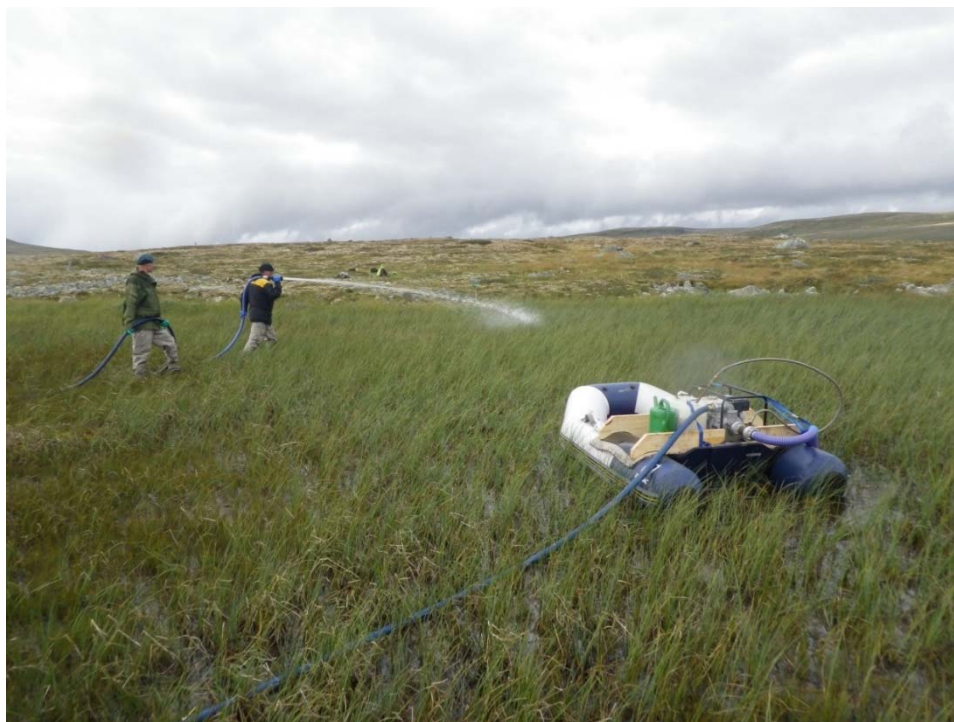
**Figur 7.** Behandling av myr ved område 46.

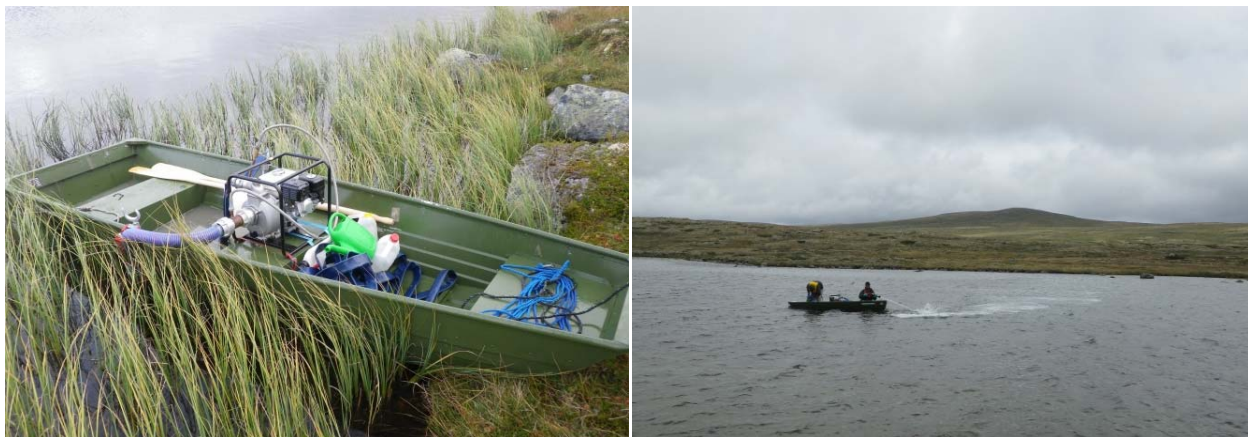
**Figur 9.** Aluminiumsgram med pumpeutstyr, en lett og stødig båt for doseringen av små tjern.

Til behandlingen ble det kjøpt inn lette båter, 1 aluminiumspram og to stk. gummibåter for at disse skulle være håndterbare for mannskapet i terrenget. Pumpeutstyr ble tilpasset båtene.

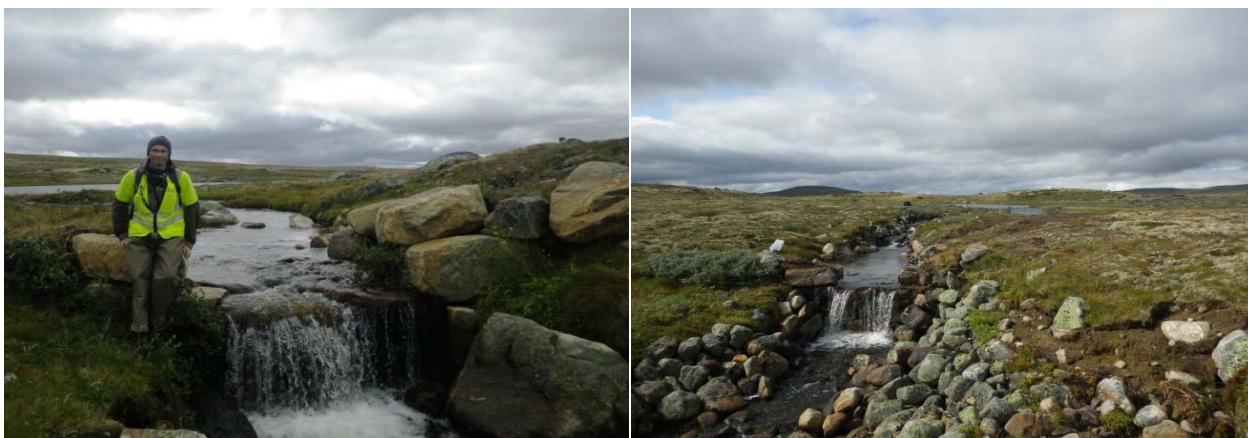
**Figur 10.** Sperre 1 og sperre 2 ved Stigstuv.

Sperrene ved Stigstuv ble forbedret i 2013. Det ble lett etter ørekyte i alle behandlede vannforekomster. Ovenfor sperre 2 ble det funnet noen få større individer i tjern 28 og opp i innløpsbekken ved punkt 75. Det ble funnet yngel i bekken mellom tjern 28 og tjern 30. Ovenfor sperre 1 ble det funnet yngel i tjern 9, se figur 15) for kart over utbredelsen. Kun funn av enkelte store ørekyte og ett felt med årsyngel ovenfor hver sperre tyder på at det har vært begrenset med gyting ovenfor sperrene. Sammenlignet med funn av ørekyte etter rotenonbehandlingen i 1999 er utbredelsen mindre. Det ser derfor ut som at ørekyta har ikke rukket å spre seg til alle områdene den hadde oppgangsmuligheter til.

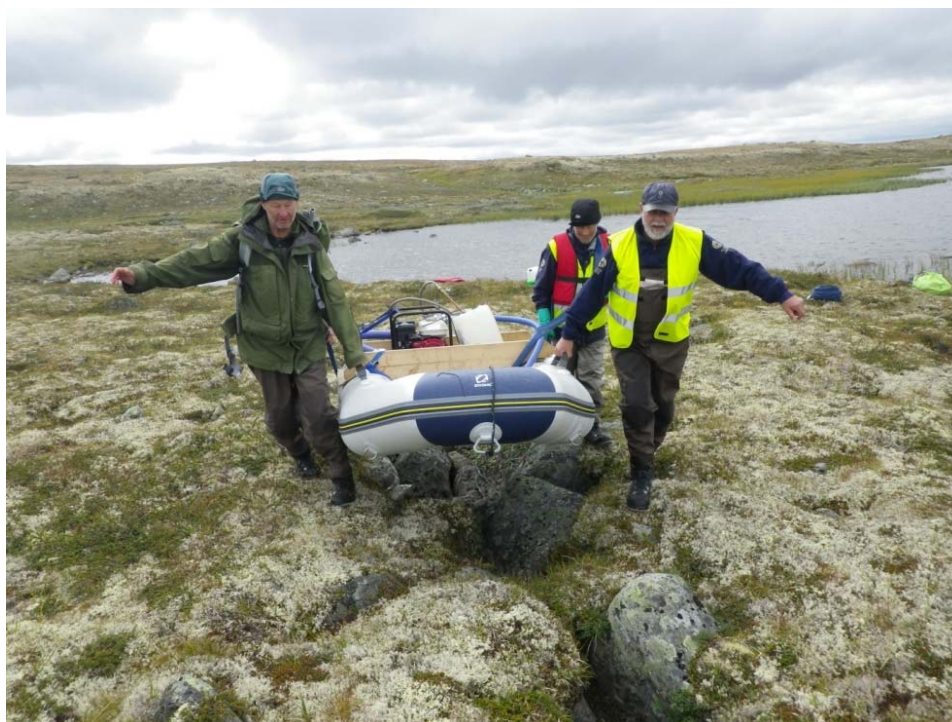
**Figur 11.** Flytting av båt og pumpeutstyr med muskelkraft mellom tjern ved Stigstuv.

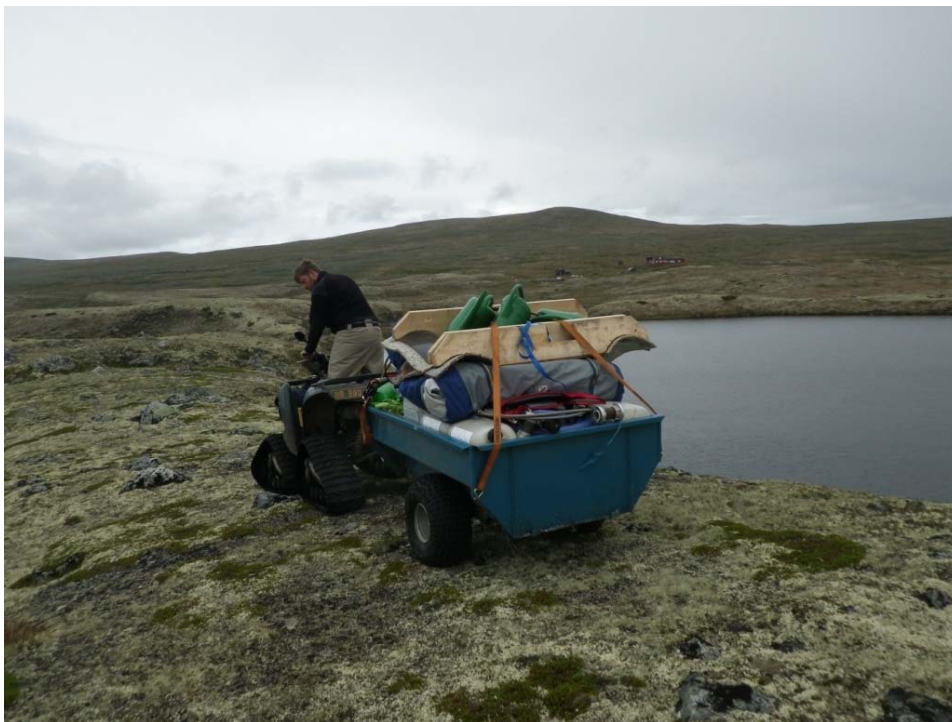
**Figur 12.** Frakt av utstyr fra behandlingsområdet tilbake til Stigstuv.

Bruk av ryggpumpe økte også effektiviteten på behandlingen. ATV var nødvendig for transport av CFT-L og utstyr innad i behandlingsområdet, dette sparte mannskapet for mye tid og krefter. Helikoptertransport var effektivt og tidsbesparende. Det var planlagt med bruk av papirkart for mannskap og GPS til lagledere. Ved eventuelle senere behandlinger kan ledelsen legge opp til mer bruk av GPS under behandlingen. Det var manglende mobildekning ved Stigstuv, og bruk av samband var en forutsetning for god kommunikasjon mellom lag, ledelse og utstyrsservice under behandlingen.

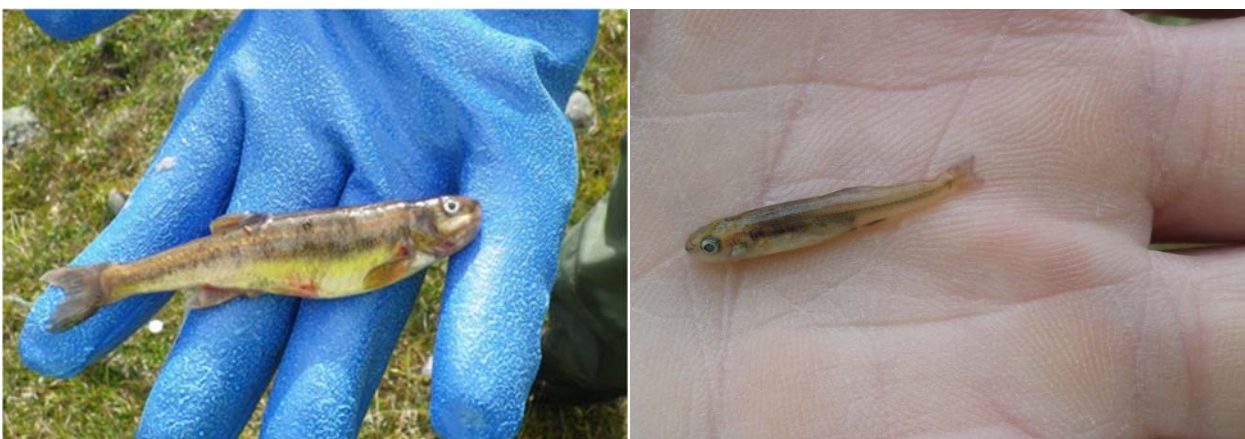
**Figur 13.** Voksen ørekyte fra tjern 28 ved Stigstuv, og yngel fra utløpsbekken fra tjernet.

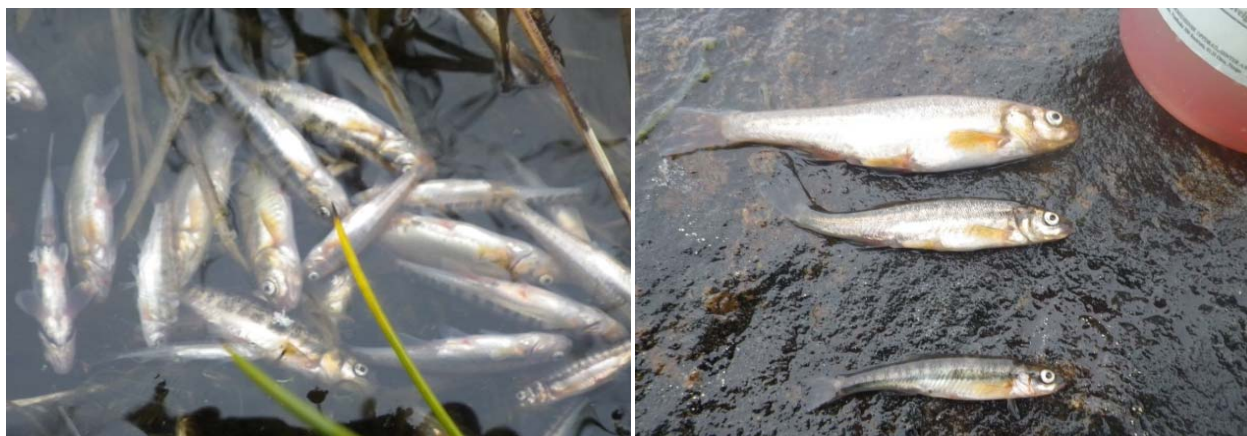
**Figur 14.** I Hætjørna var det mye ørekyte fra forskjellige årsklasser.

I Hætjørn-området var det kjent at det var mye ørekyte i Hætjørna og opp til Anderstjønna, og det ble også registrert ørekyte i flere av innløpsbekkene, se figur 16.
