# Bekjempelse av introdusert abbor og gjedde i Glensettjøenna, Trondheim i 2018

Adolfsen, P., Bardal, H. og Florø - Larsen, B.  
Bekjempelse av introdusert abbor (*Perca fluviatilis*) og gjedde (*Esox lucius*) i  
Glennsettjønna, Trondheim kommune, i 2018.  
Rapport 8-2019. Veterinærinstituttet.

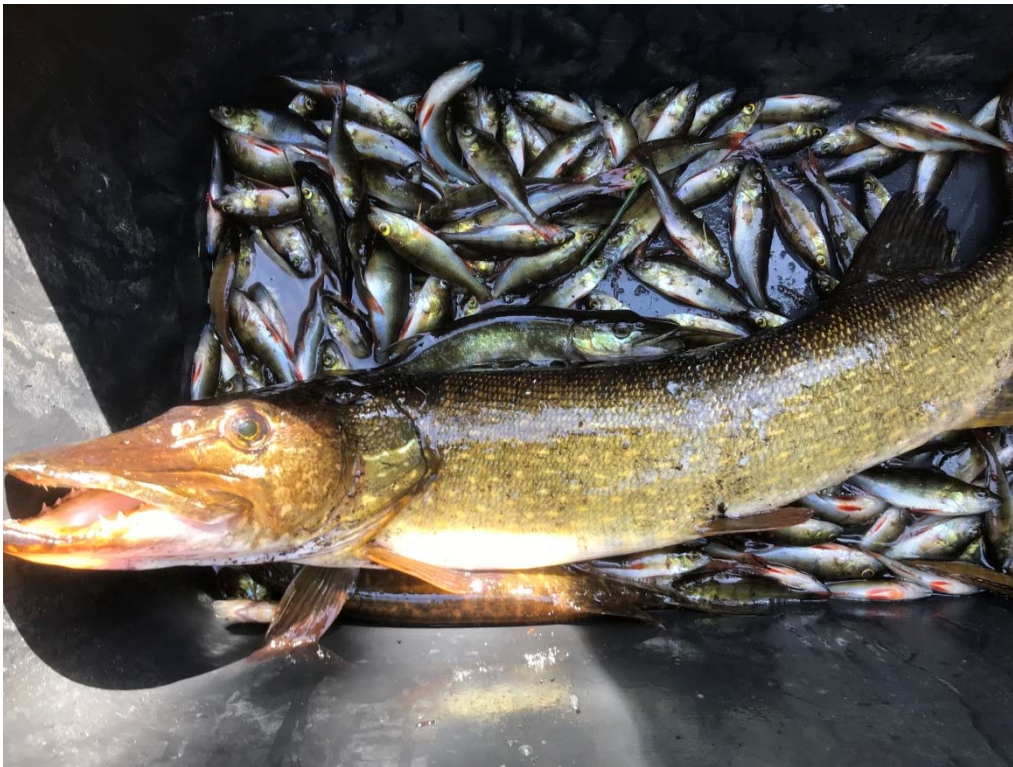
**Figur 6.** To årganger av ungfisk av abbor, samt en del gjedde av varierende størrelse ble påvist ved oppsamling av dødfisk. Foto: Anton Rikstad/Fylkesmannen i Trøndelag.

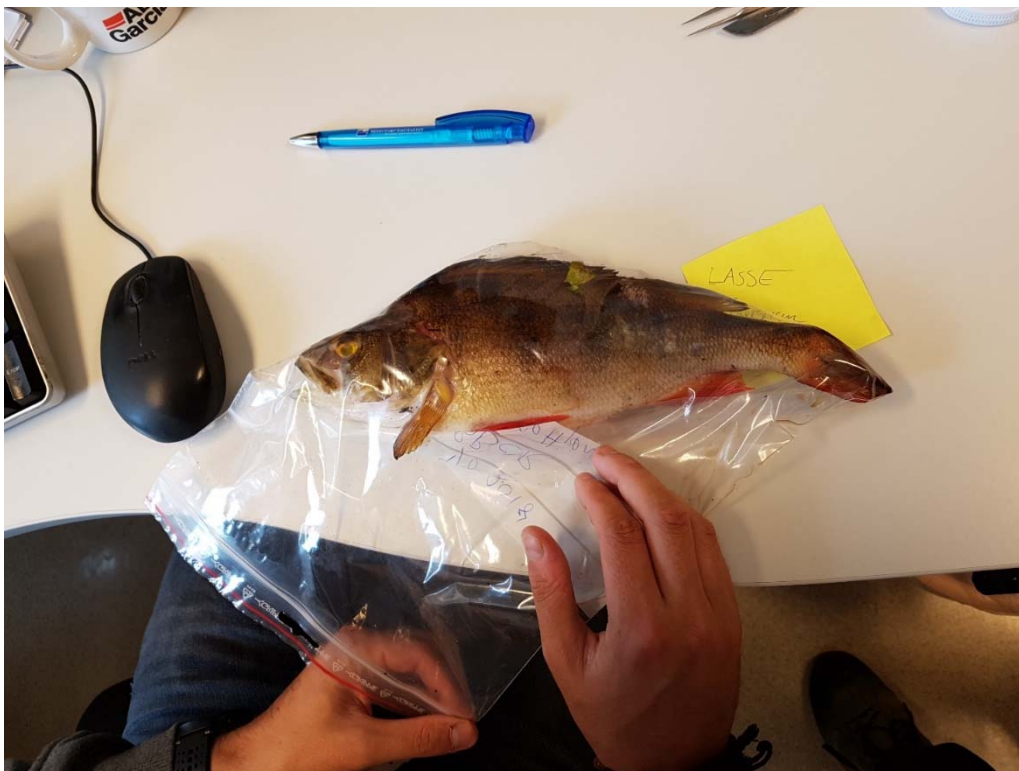
**Figur 7.** Det ble kun funnet et individ av eldre kjønnsmoden abbor etter rotenonbehandlingen. Dette individet var trolig i likhet med de to fiskene som ble rapportert av sportsfisker i 2017 blant de fiskene som ble introdusert til lokaliteten. Trolig var antallet voksen fisk så lavt at det ikke ble noen vellykket gyting av abbor våren 2018. Foto: Pål Adolfsen/Veterinærinstituttet.
