## Bekjempelse av abbor i Stavsjøen, Malvik kommune, i 2020

Helge Bardal, Pål Adolfsen, Roar Sandodden og Lars Slettom

Denne rapporten er en sluttrapport for bekjempelsen av abbor i Stavsjøen i Malvik kommune som ble utført i 2020.

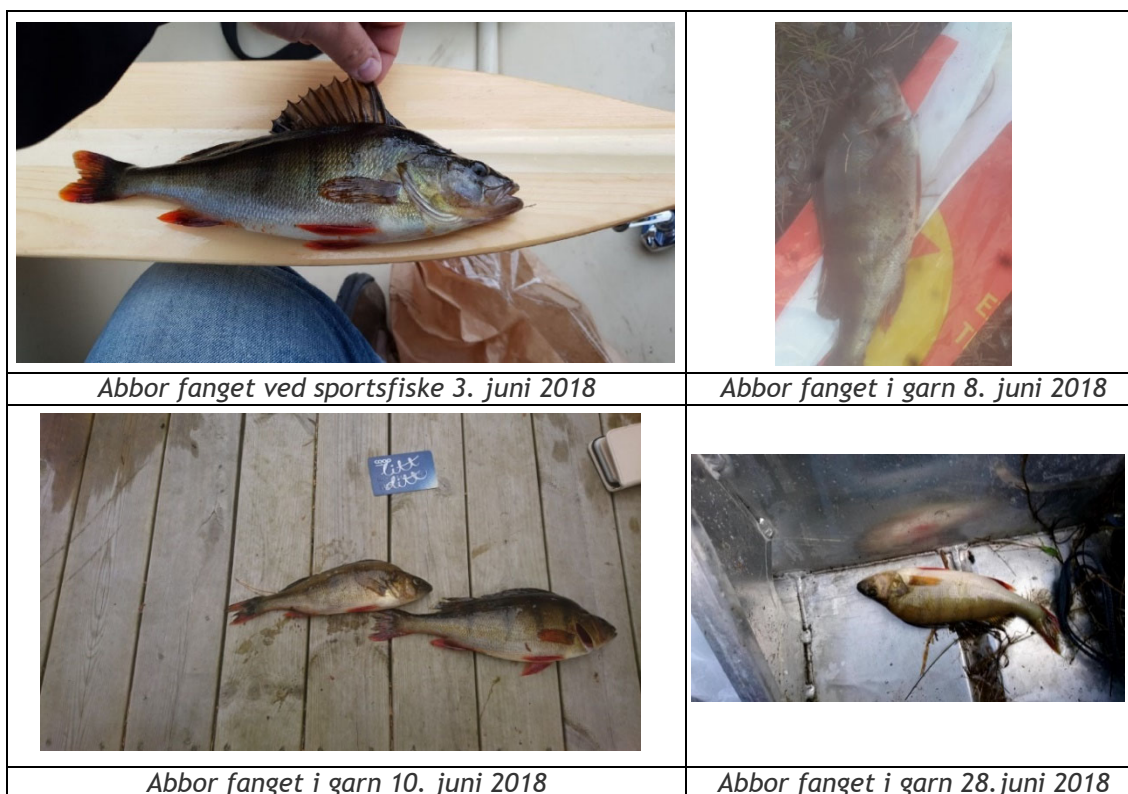
**Figur 4:** Abbor fanget i Stavsjøen.

Det ble fanget ett individ abbor på sportsfiske 3. juni 2018 og ytterligere fire på garnfiske i perioden 8.-28. juni 2018. De fire individene som ble tatt i garn var i størrelser mellom 227-272 mm, og ble levert til Trygve Hesthagen ved Norsk institutt for naturforskning (NINA). Det er tatt skjellprøver av alle individene som ligger nedfrosset hos NINA.

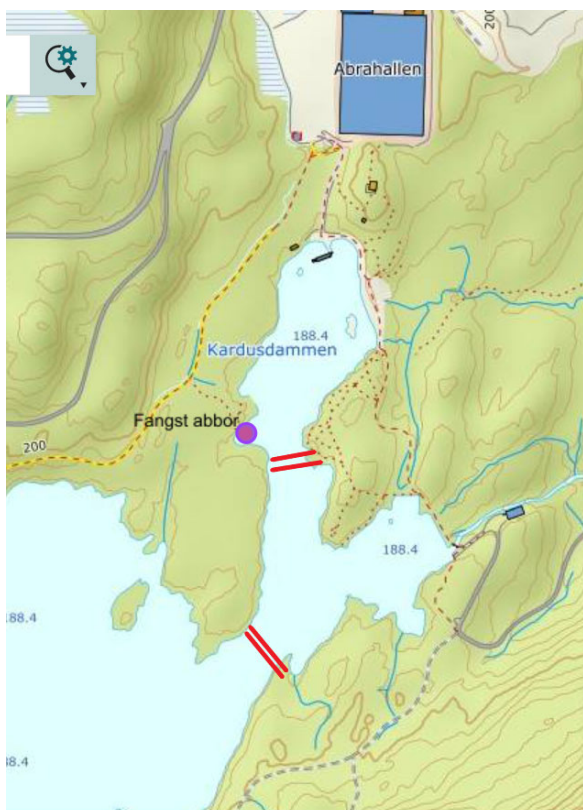
**Figur 5:** Kartutsnitt Stavsjøen. Kartet viser sted for garnsperringer med rød strek. Markør viser hvor abbor ble fanget.

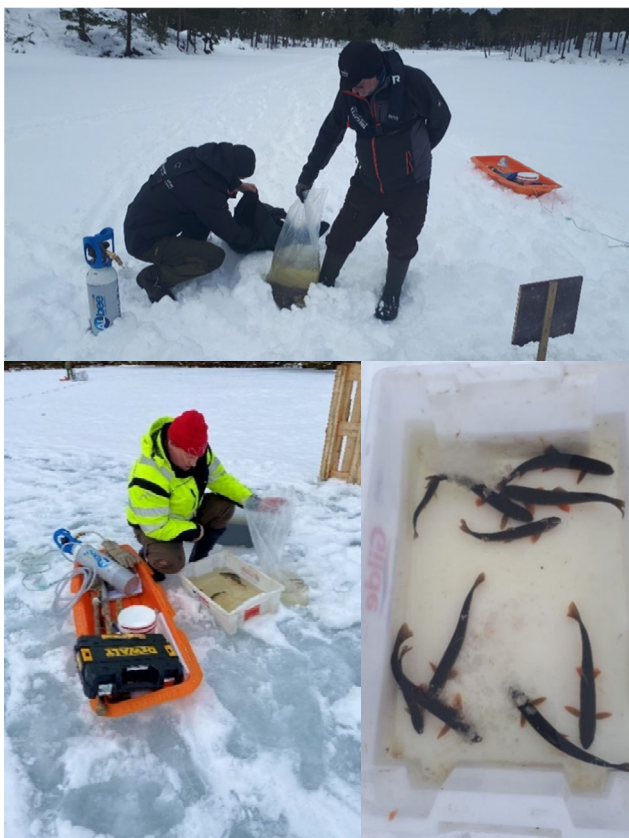
*Figur 8: Helge Bardal fra Veterinærinstituttet og Asbjørn Forslund fra Tiuren JHFK. Teinefiske med fangst av røye på Stavsjøen i april 2020. Foto: Lars Slettom.*

I april 2020 ble det satt teiner under isen på Stavsjøen (10 stk.). Da isen gikk i mai, ble det satt teiner i åpent vann med båt (20 stk.). Teinene ble foret med ostemasse fra Verdal meieri. Fem av teinene i mai hadde en grankvist i seg for å lokke til seg abbor. Fiskeflyttingen ble utført etter instruks utarbeidet av Veterinærinstituttet (vedlegg 1).

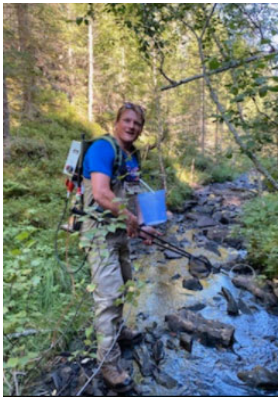
| <i>Fiske med elektrisk fiskeapparat i Kroatbekken.</i> | <i>250 stk. ungfisk av ørret ble flyttet fra Kroatbekken til Røsttjønnå. Ulike alders- og størrelseskategorier.</i> |

*Figur 11: Aktivitet med flytting av ørret til Røsttjønnå dagene før rotenonbehandling.*

For å ta vare på ørret ble det også fanget ørret i teiner i Stavsjøen 17. august og i Kroatbekken med elektrofiskeapparat 17. og 18. august, i forkant av rotenonbehandlingen. Ørreten ble flyttet til Røsttjønnna lenger oppe i bekken, der en midlertidig fiskesperre ble etablert ved utløpet. Totalt ble det flyttet ca. 250 ungfisk fra Kroatbekken til Røsttjønnna. Fem ørret (20-25 cm) ble fanget ved teinefangst i Stavsjøen og flyttet til Røsttjønnna. Totalt ca. 255 fisk.

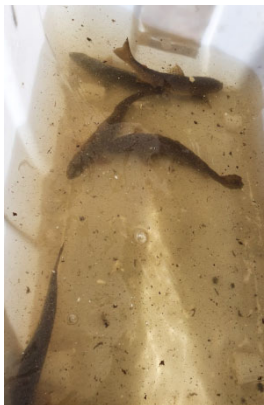
| <i>5 ørret fanget i teine i Stavsjøen</i> | <i>Asbjørn Forslund i Tiuren JHFK slipper ut fisk i Røsttjønnå.</i> |

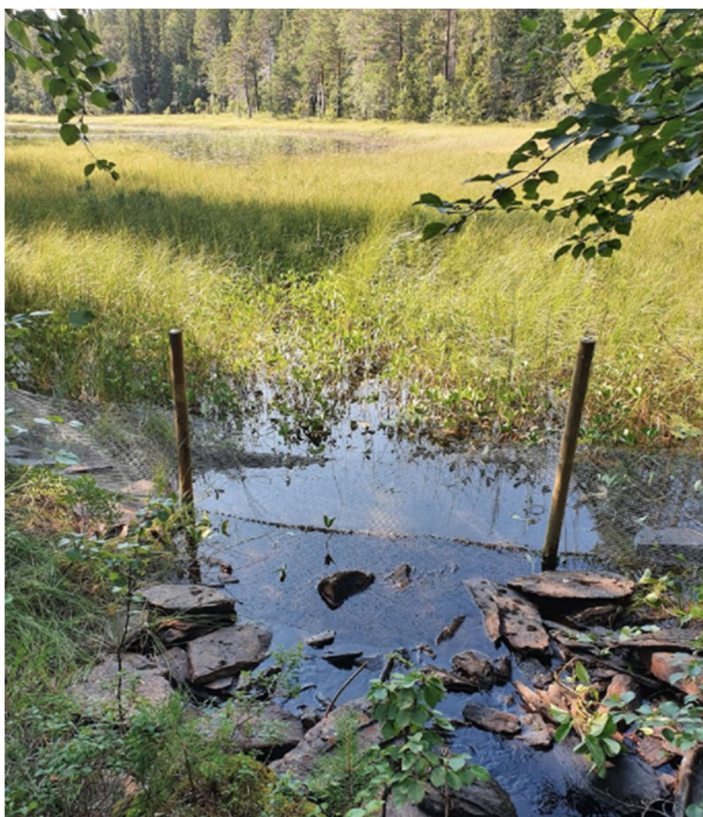
*Figur 12: Midlertidig fiskesperre satt opp ved utløpet av Røsttjønnna.*

Ei enkel fiskesperre bestående av hønsenetting og stolper ble satt opp ved utløpet av Røsttjønnå for å unngå at fisk slapp seg ned i Stavsjøen når konsentrasjonen av rotenon fortsatt var høy. Fiskesperra ble tatt ned 20.04.21, etter at vannprøvene i Stavsjøen viste at dette var forsvarlig.

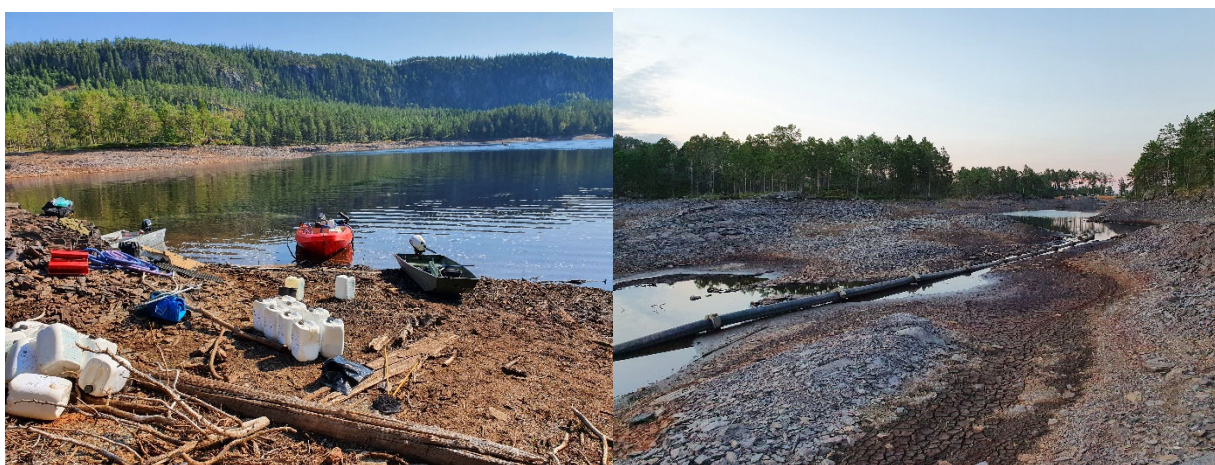
**Figur 13:** Doseringsutstyr på bredden ved hovedbassenget i Stavsjøen (venstre bilde). Det smale sundet mellom hovedbassenget og ned mot Karussdammen og utløpet ved demningen ble nesten helt tørrlagt etter nedtappingen (høyre bilde). Foto: Helge Bardal, Veterinærinstituttet.

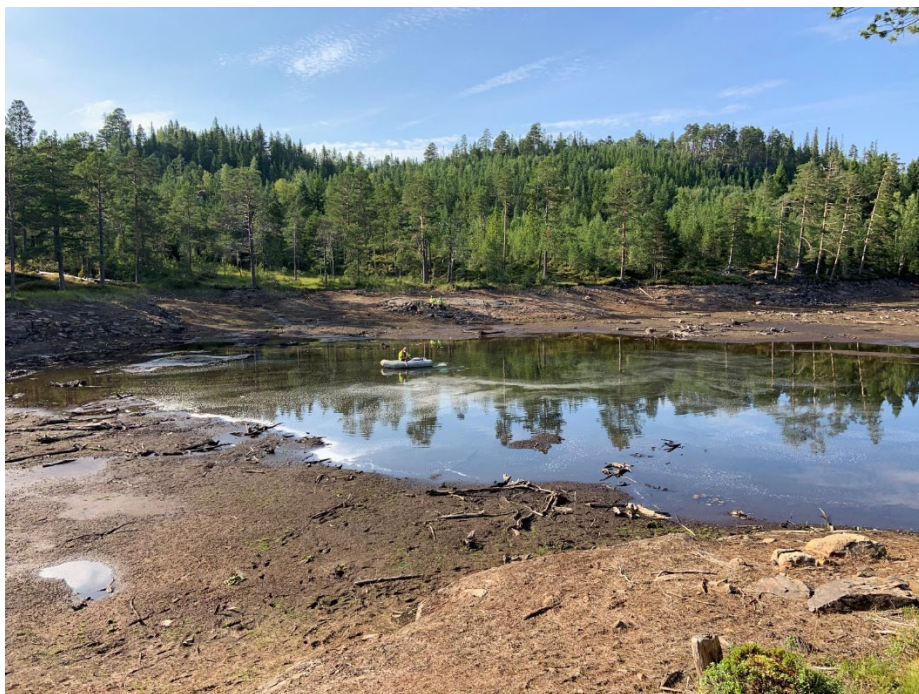
*Figur 14: Dosering av Karussdammen 19. august. Karussdammen ble avsnørt fra resten av Stavsjøen etter nedtapping. Foto: Kari Tønset Guttvik, Statsforvalteren i Trøndelag.*

En ekstra behandling av Karussdammen og nedre avsnørte basseng ble gjennomført den 29. september på grunn av at vannprøver tatt 20. august ikke kunne bekrefte at det var rotenon i de dypeste lagene.

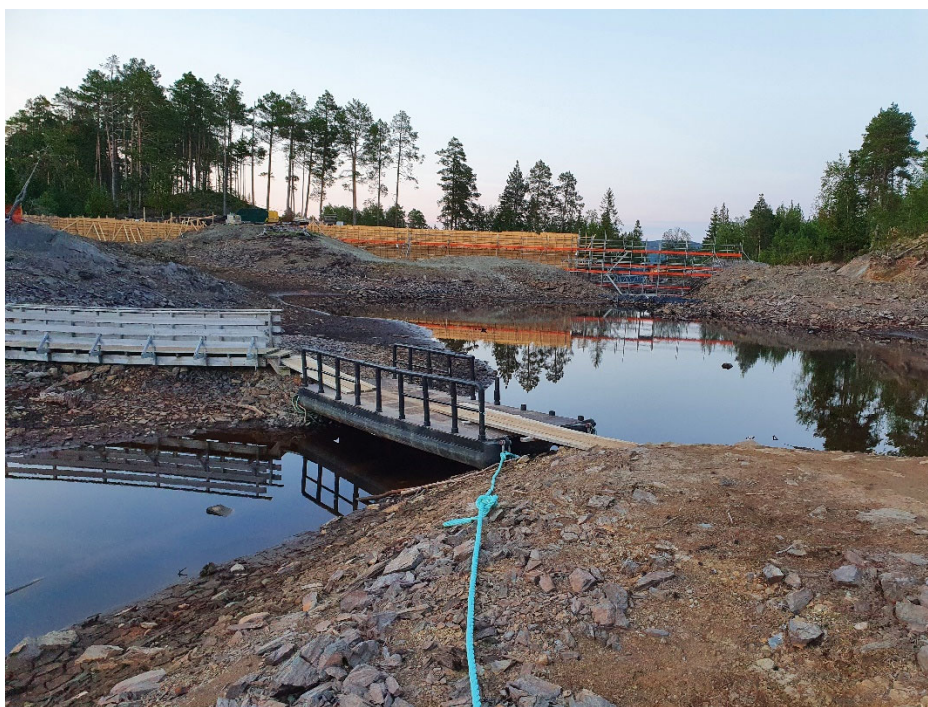
**Figur 16:** Stavsjøen ved utløp. Vedlikehold av demning sperret atkomst langs den opprinnelige turstien. En midlertidig gangbro for atkomst langs turstien ble lagt over det nederste nedtappede bassenget. Foto: Helge Bardal, Veterinærinstituttet.

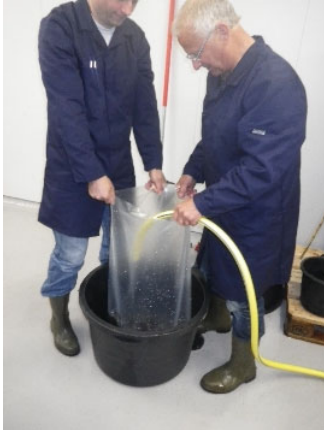
Yngel suges opp v.h.a. hevertprinsippet fra klekkebakken og over i en 40 liters plastsekk.

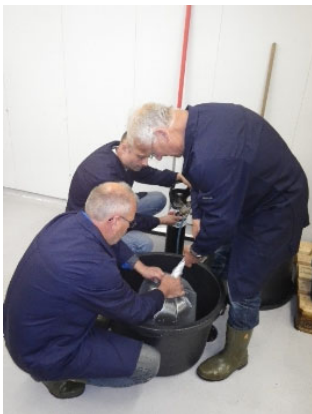
Tilsett oksygen fra flaske og strips sekken godt igjen (brett enden dobbelt før stripsing).

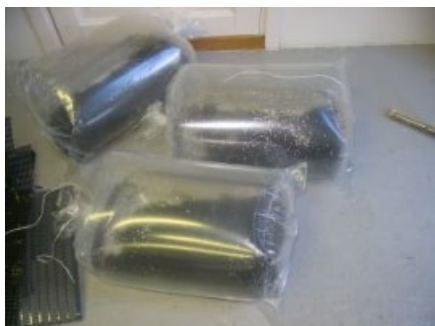
Ved lengre transport settes oksygensensoren inn i minst en av sekkene før denne sekken stripses igjen.

Det er viktig at sekkene ligger under transporten for å få størst mulig overflate med O<sub>2</sub>.

Hold sekkene så kjølig som mulig for å redusere oksygenforbruket. Fuktige tepper rundt posene eller transport av posene i kar med is eller isvann kan med fordel benyttes for å unngå for mye temperaturstigning. For å redusere oppholdstid i sekken, kan fisken transporteres i flere omganger.

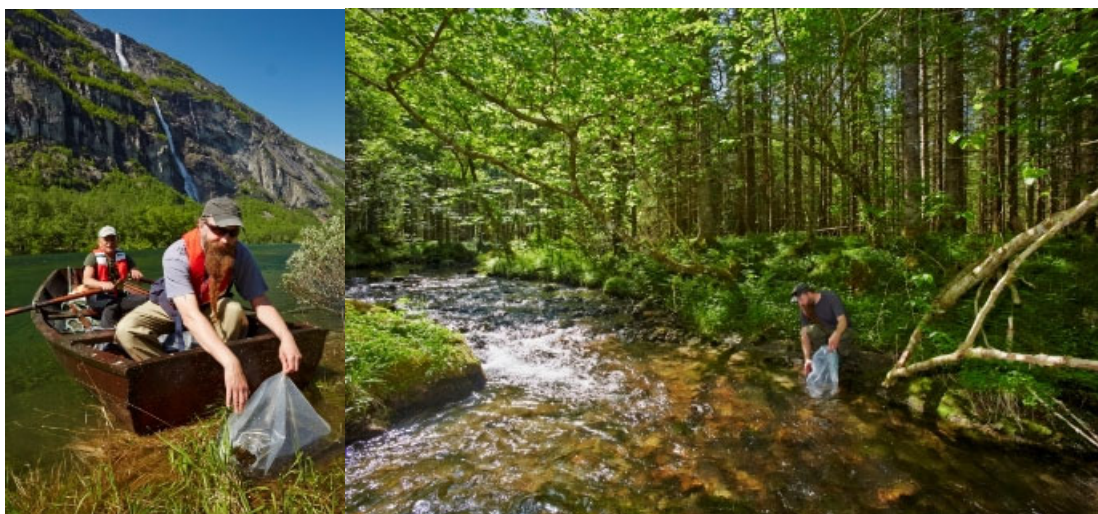
Ved store temperaturforskjeller mellom vann i transportsekk og ved utsettslokalitet, aklimatiser ved å legge sekkene i vannet fisken skal settes ut i. Vurder evt. delvis utskifting av vann.

Foretrukket utsettingsområder for yngelen er i områder med lav vannhastighet og antatt gode oppvekstmuligheter.
