Bekjempelse av *Gyrodactylus salaris* i Drivaregionen 2022-2024

RAPPORT 53/2025

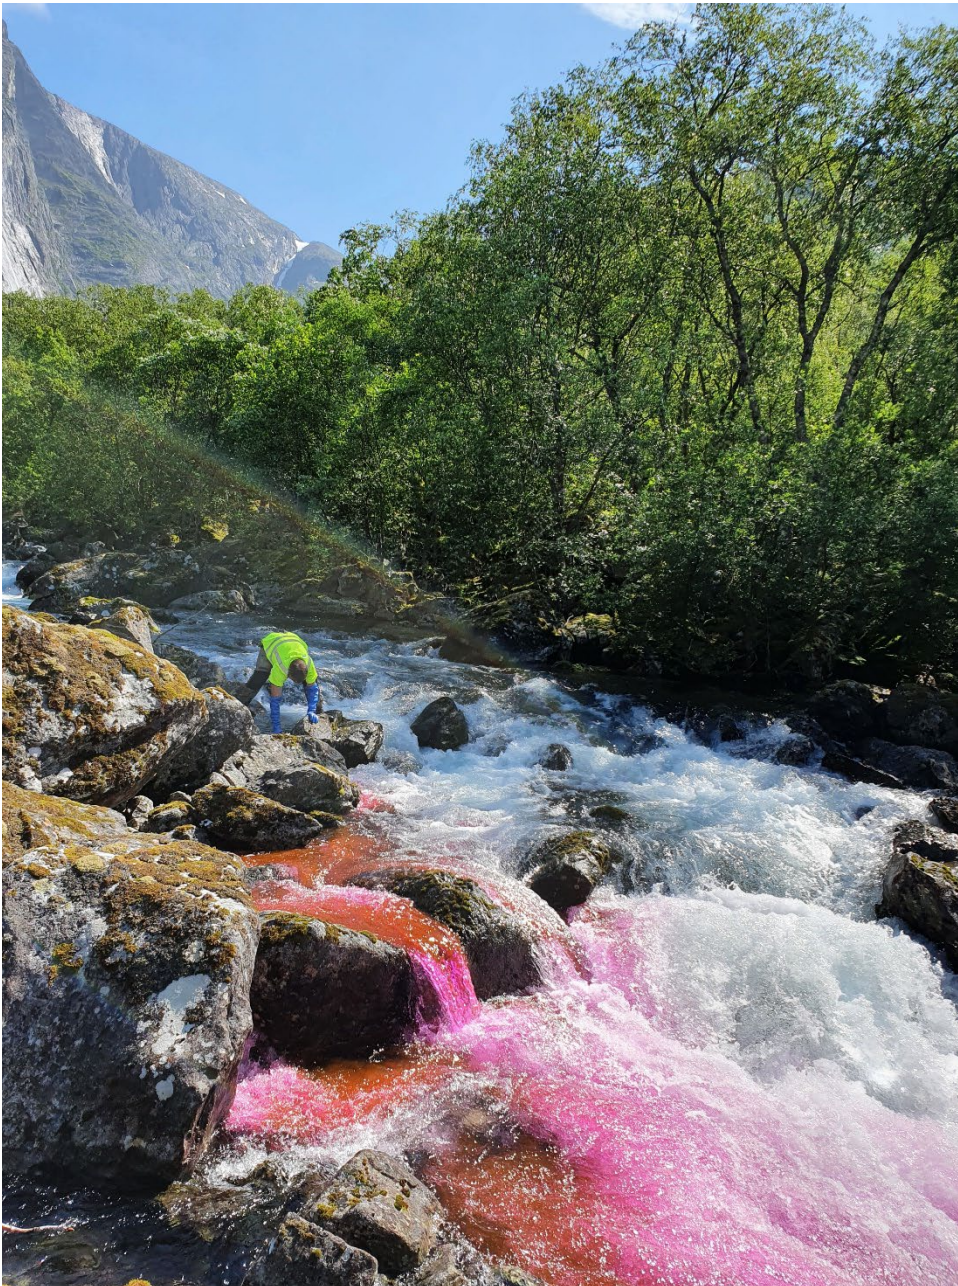
Figur 3. Utslipp av sporstoffet rhodamin WT øverst på behandlingsstrekningen i Litldalselva for å påvise eventuelle koblinger mellom hovedelv og oppkommer i og ved elva. Foto: Veterinærinstituttet.

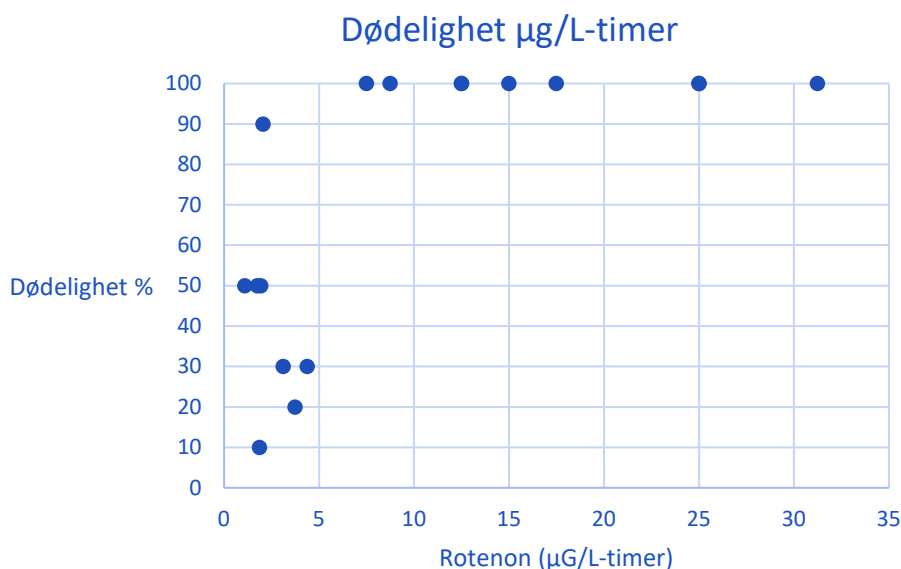
Figur 13. Estimert LC100 (100% lethal concentration/full dødelighet) for atlantisk laks, eksponert for CFT-L, ved produktet av rotenondose i µg pr. liter og tid i timer (fra Mo 2000).

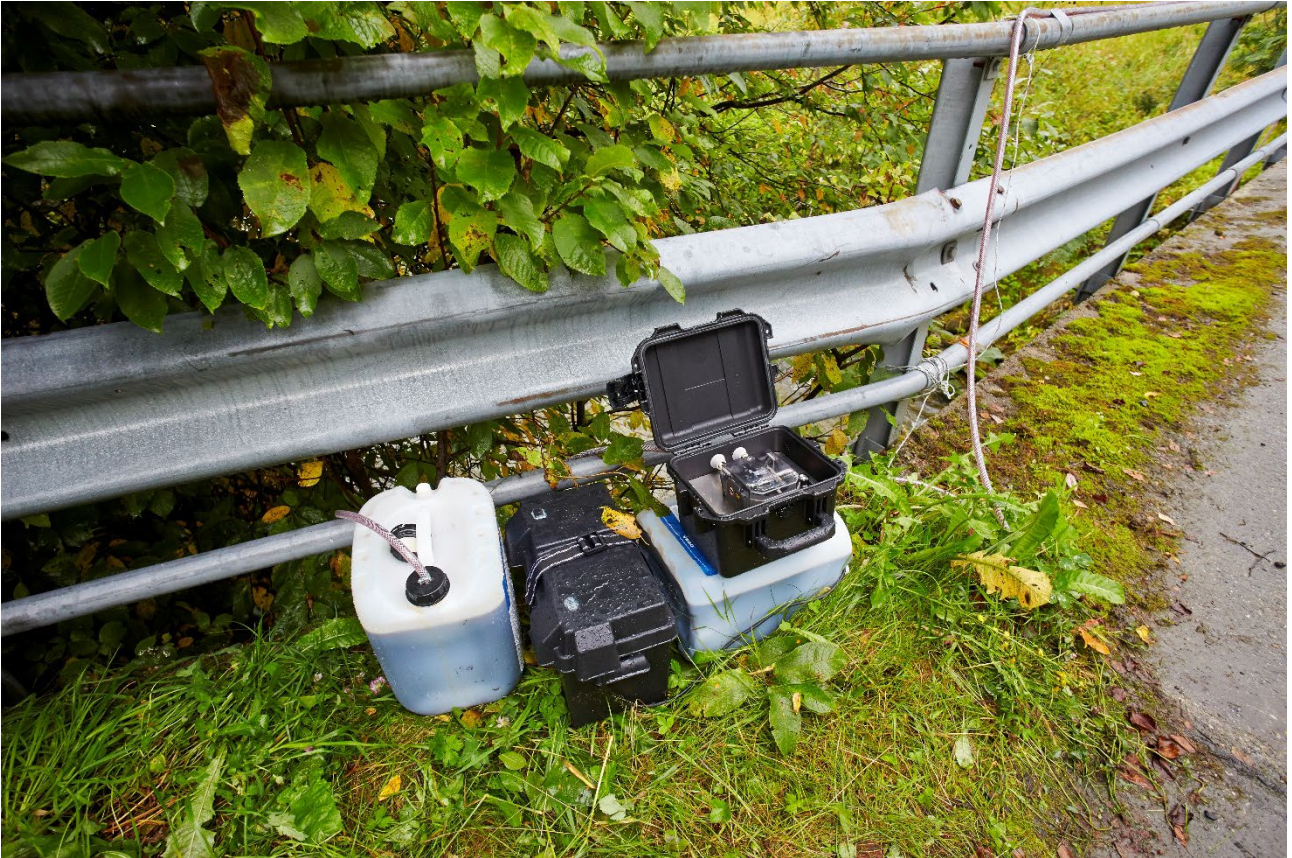
Figur 21. Oppsett for hoveddosering i Usma. En batteridrevet peristaltpumpe og pumper ren CFT-L direkte fra 20-literskanner ut i turbulent vann for god innblanding. Foto: Dag Karlsen.
