Utryddelse av invasiv gullfisk (*Carassius auratus*) i Rastadammarna, Gislaved, Jönköpings län

RAPPORT 51/2025

Øystein N. Kielland, Veterinærinstituttet, Stina Kullingsjö, Gislaveds kommun, Asle Moen, Veterinærinstituttet, Aksel N. Fiske, Veterinærinstituttet

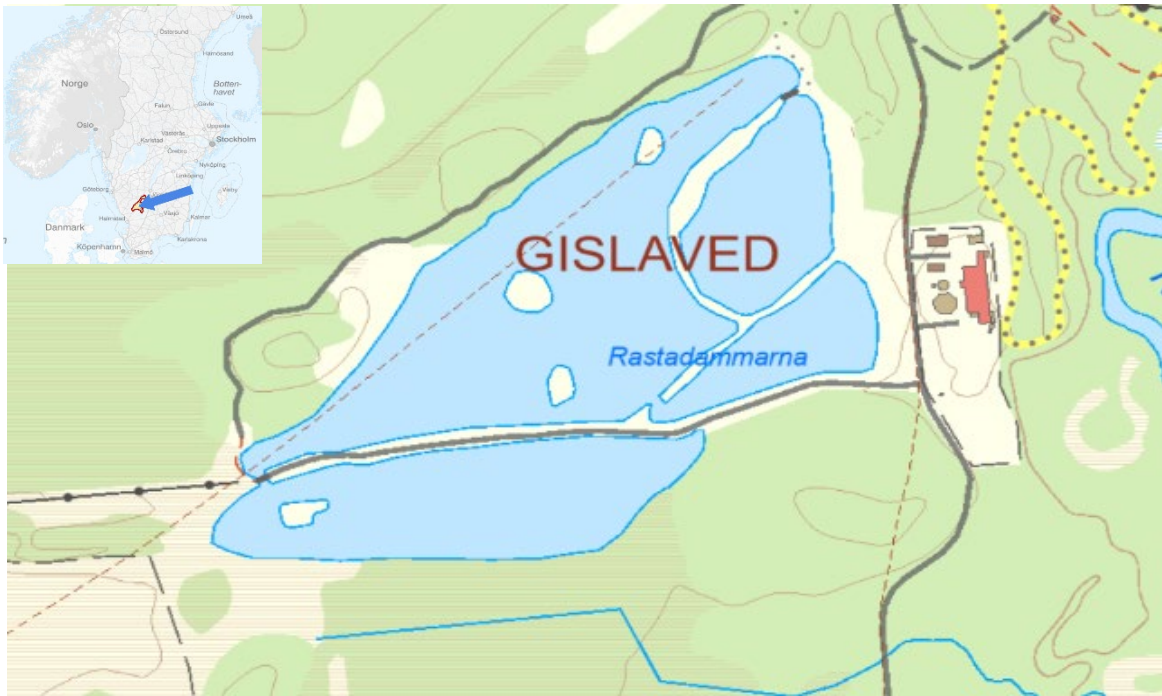
Figur 2. Rastadammene befinner seg i Gislaved kommune i Jönköpings län, Sverige. Systemet består av fire dammer som etter tur tar imot vann fra det lokale renseanlegget i øst (rødt). Etter å ha blitt renset gjennom fire dammer går vannet ut fra den sydligste dammen i øst og ut i elven Nissan, som kan skimtes i øst på kartet.

Rastadammarna/-ene er et ca. 20 hektar stort konstruert våtmarksområde som ligger sør for bygda Gislaved (Figur 2). Rastadammene er anlagt som fire dammer med en suksessiv høydeforskjell for å trinnvis rense kommunalt avløpsvann for nitrogen, etter å ha vært rensert på det nærliggende renseanlegget. I hver av de fire dammene er det også klart definerte dypere områder, som skal øke effektiviteten av rensingen. Dammene brukes også som en buffer ved driftsforstyrrelser på renseanlegg, for å hindre at urensert vann renner direkte til mottaksvannet. Rastadammene er et populært tur- og rekreasjonsområde og benyttes mye av lokalt fugleliv og fugleinteresserte.

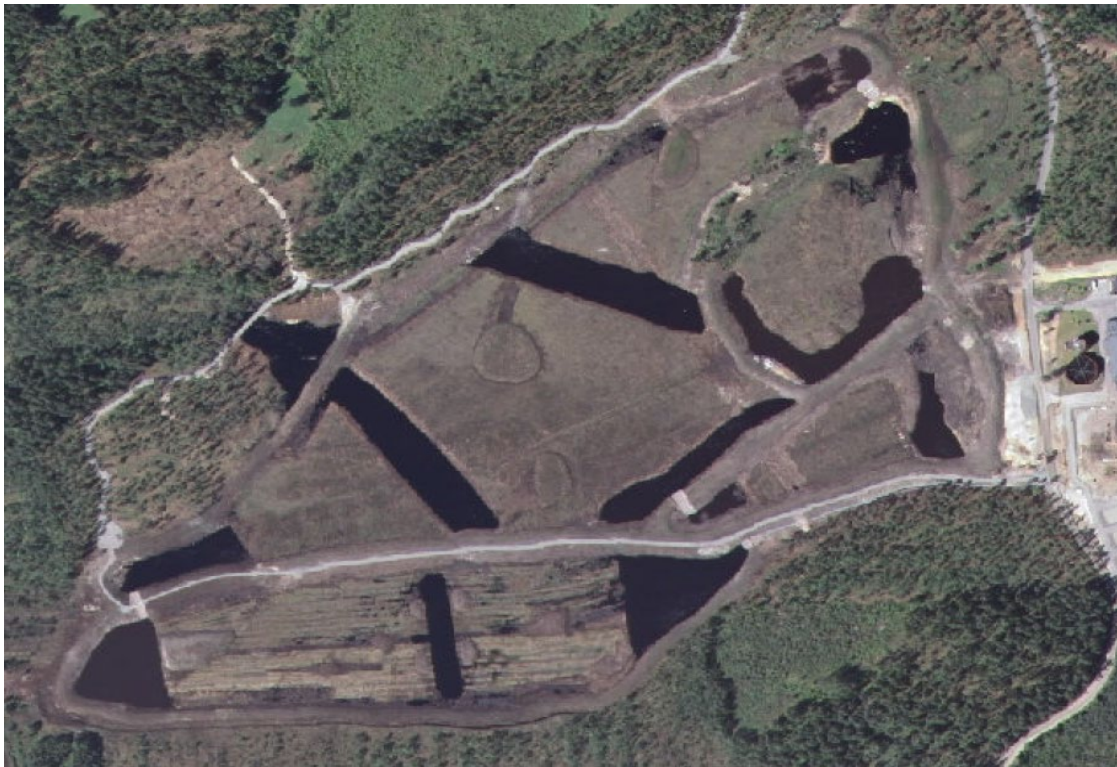
Figur 5. Flybilde av Rastadammene, under konstruksjonen i 2006.

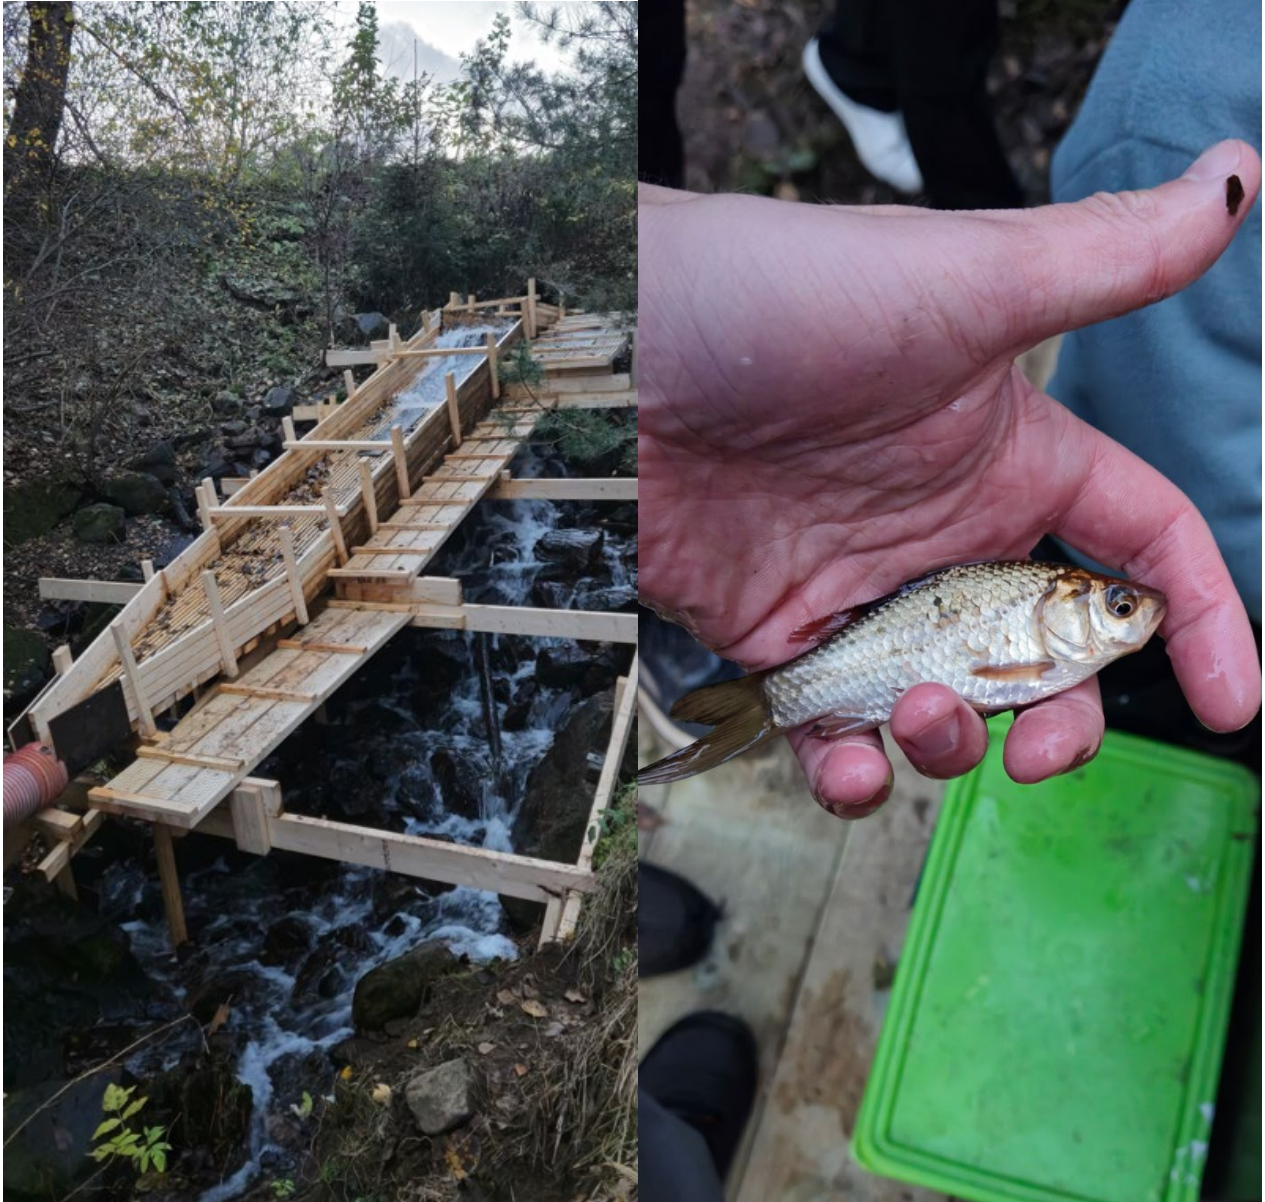
Figur 6. Venstre: En fiskefelle i utløpet av rensedammene sørget for at all fisk over en viss størrelse ble fanget opp og sendt inn i en oppsamlingskasse lenger ned (i enden av det røde røret). Høyre: En av fem gullfisk fanget i fiskefellen i helga før hydrologisk befaring i 2024. Foto: Øystein Nordeide Kielland/Veterinærinstituttet.

Det ble, i etterkant av den preliminære oppdagelsen, fisket med ruser i alle dammene. Gullfisk (figur 6) ble kun fanget i nederste dam C1, men fisk ble også observert i dam B1. Det kunne imidlertid ikke utelukkes at det fantes fisk også i dam A1 og A2. Under normale forhold var det ikke mulig for karpefisk å vandre oppover i systemet, på grunn av høydeforskjeller anlagt i terskler ved utløpet av hver dam. Foruten gullfisk hadde også mort blitt fanget i våtmarksområdet. Det fantes ingen innløpsbekker inn til rensedammene, og ingen avsnørte flomdammer. I utløpet, på østsiden av bilveien var det fall fra kulvert som hindrer oppgang av fisk, og her ble det montert en fiskefelle ("Wolf-felle", figur 6; Wolf, 1951), som bestod av rister som filtrerte ut fisk over en viss størrelse og

ledet den ut i en oppsamlingskasse. Denne fellen måtte røktes ofte, da det var høye tettheter av fisk som vandret ut fra systemet. Det var stort sett mort som ble tatt i denne fellen, men også ungfisk av gullfisk ble tatt her. I løpet av en helg ble eksempelvis fem gullfisk fanget i fellen.

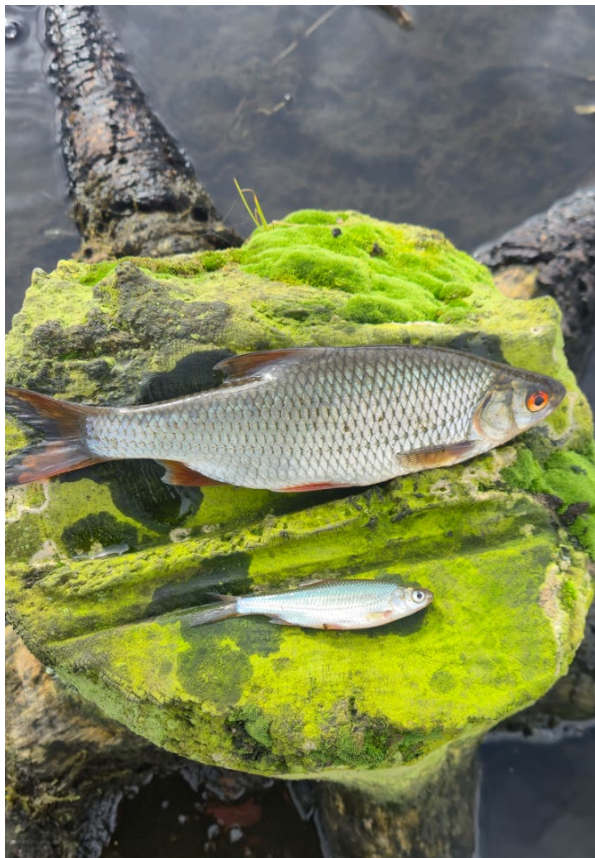
Figur 7. Nylig avdöd voksen och juvenil mort funnet under bekjempelsen (*Rutilus rutilus*). Mort var den mest vanligste arten i Rastadammene Foto: Øystein Kielland/Veterinærinstituttet

Det var store (tusener) mengder fisk i Rastadammene, med unntak av dam A1 og A2 som var fisketomme. Det åpenbarte seg tidlig i doseringsprosessen av dam B1 at det var en høy rotenondose for mort (figur 7), som begynte å svime nesten umiddelbart etter tilsetning i overflatelaget. Etter litt tid (1-2 timer) begynte også det som viste seg å være brasme å svime (figur 8), hvor de største individene var en-to kg store. Tetthetene av brasme var veldig lave i forhold til mort. Det meste av mort hadde dødd etter tre timer, men noe av fisken (som trolig hadde stått noe dypere med litt dårligere innblanding) svimte fortsatt. Etter tre timer begynte også et par gullfisker å svime i dam B1, men disse ble ikke observert av behandlingsmannskapet, disse ble funnet av personell fra Länsstyrelsen som gikk på land langs sivene. Dette antyder at tettheten av gullfisk var lav i dam B1.

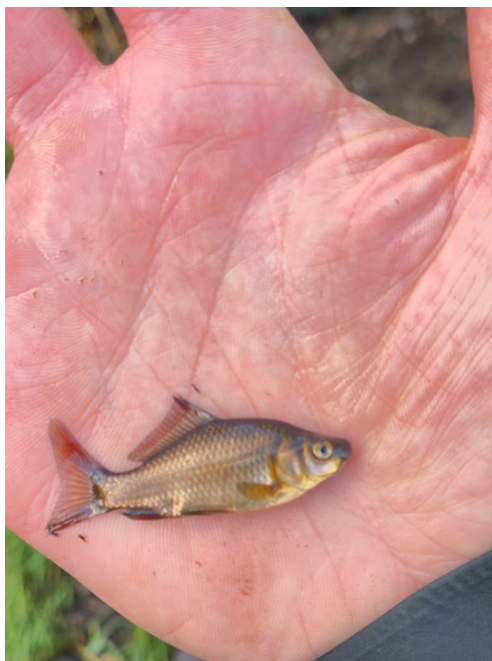
Figur 9. En av mange gullfiskyngel (*Carassius auratus*) som ble funnet tre timer etter endt dosering i dam C1. Foto: Øystein Kielland/Veterinærinstituttet

Andre behandlingsdag fikk også behandlingsmannskapet observert svimende og døde gullfisk etter omtrent tre-fem timer, men kun gullfiskyngel (figur 9). Det tok lenger tid å observere større gullfisk svimende, og Gislaved

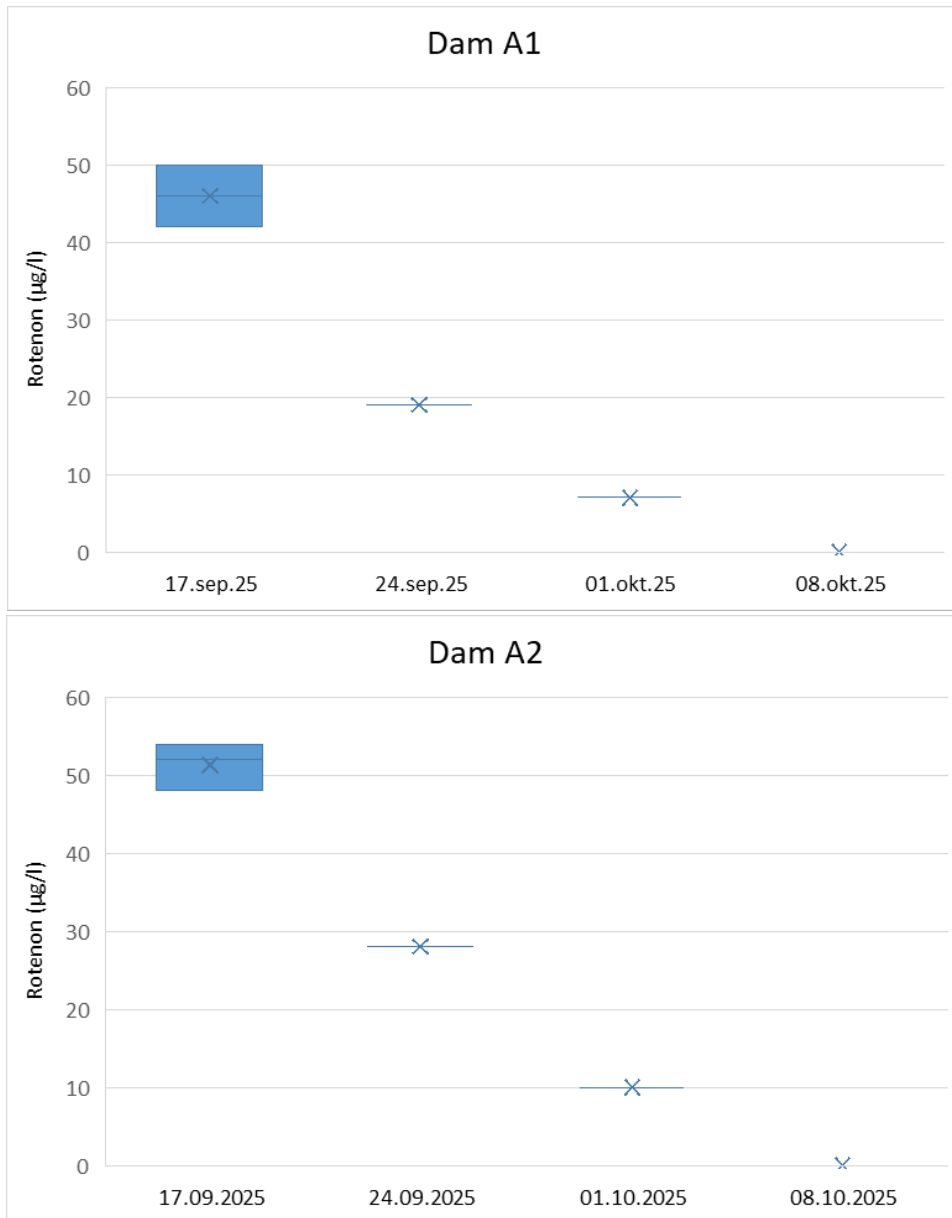
Figur 12: Rotenoninnehåll i de två översta dammarna, A1 och A2, över tid. Merk: 17. september er dagen etter dosering.

Gjennomsnittet for dam A1, A2 og B1 dagen etter behandling var respektive 46, 51 og 76  $\mu\text{g rotenon/l}$ . Dette tilsier en halveringstid i rotenoninnhold på ett døgn i dam A1-A2, og en 25% reduksjon i dam B1 (Tabell 2). Dam C1 hadde et gjennomsnittlig rotenoninnhold på 120  $\mu\text{g/l}$  fem timer etter behandling. For både dam B1 og C1 var halveringstiden mindre enn en uke. Grunnvannet viste ingen tegn til rotenoninnhold dagen etter behandling, og heller ikke etter en uke. Vanligvis vil det være en ekstra usikkerhet rundt eksakt rotenoninnhold under kvantifiseringsgrensen på 5  $\mu\text{g/l}$ , men det ble i dette tilfellet gjort en ekstra innsats i å prøve å tallfeste kvantiteten mellom 2 og 5  $\mu\text{g/l}$ . Etter tre uker var samtlige prøver under den eksakte kvantifiseringsgrensen på 5  $\mu\text{g/l}$ , men viste noen spor av rotenon med verdier rundt 2-4,5  $\mu\text{g/l}$ , med unntak av dammene med mest organisk innhold (A1, A2), hvor det ikke kunne detekteres rotenon.

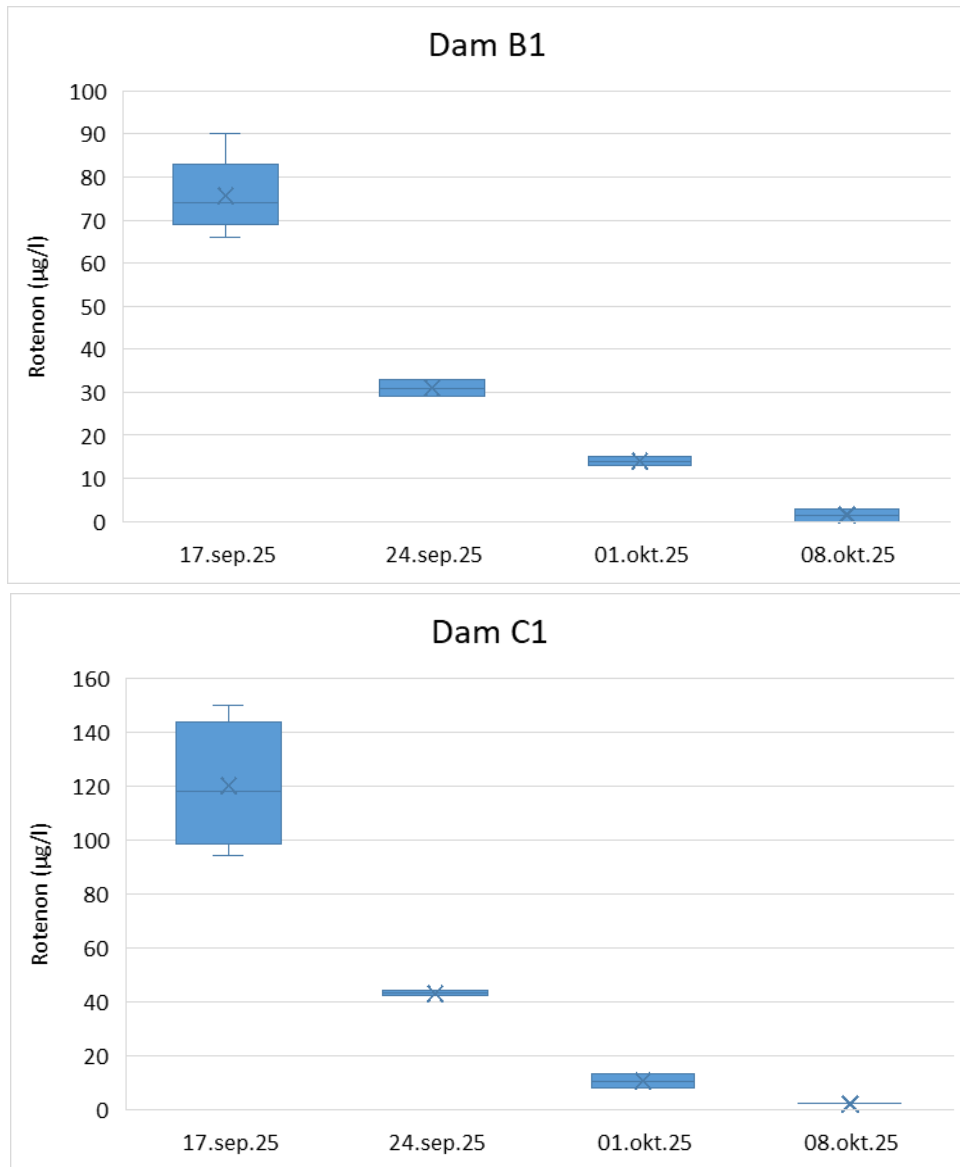
Figur 13: Figur 14: Rotenoninnehåll i den nedre (C1) och mittre (B1) dammen, över tid. Merk: 17. september är dagen efter dosering för dam B1.

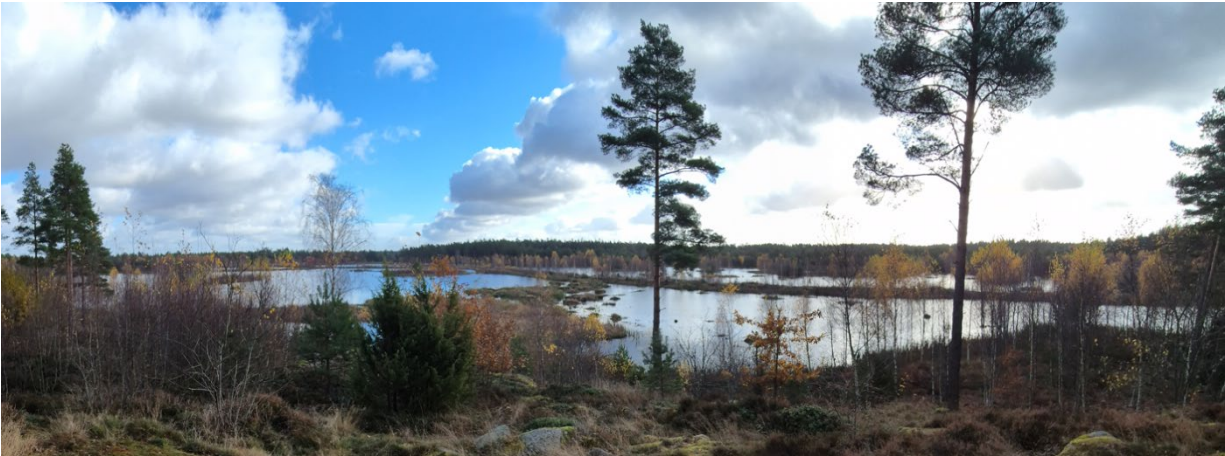
VFigur 1. Rastadammene, sett fra nordvest med dam B1 i fokus. Dam C1 kan ses bak vollen, sør i bildet. Foto: Øystein Kielland/Veterinærinstituttet

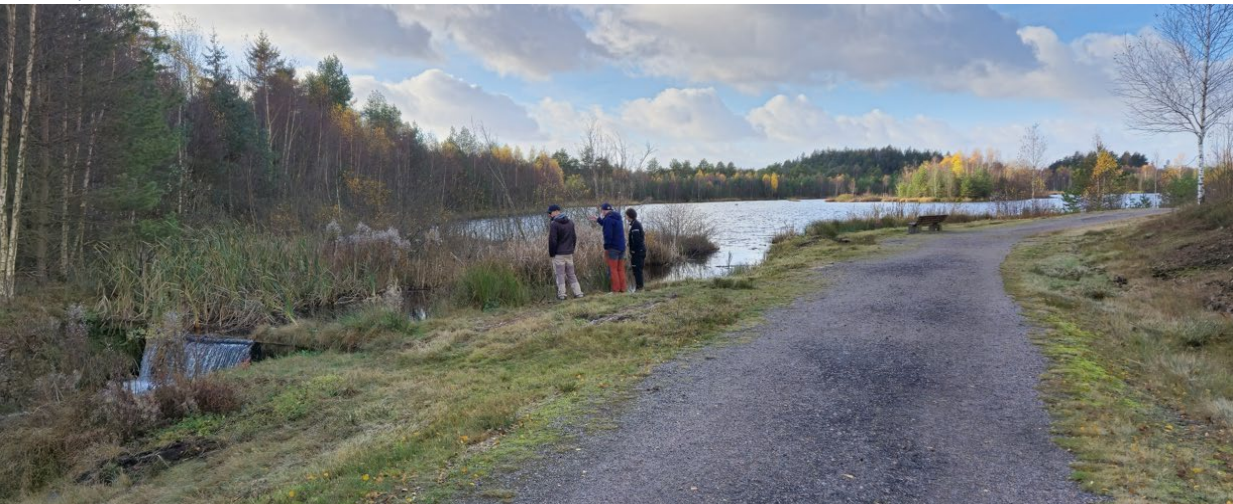
VFigur 2. Utløpet av Rastadammene, før ombyggingen. Sett fra øst ved dam C1. Foto: Øystein Kielland/Veterinærinstituttet

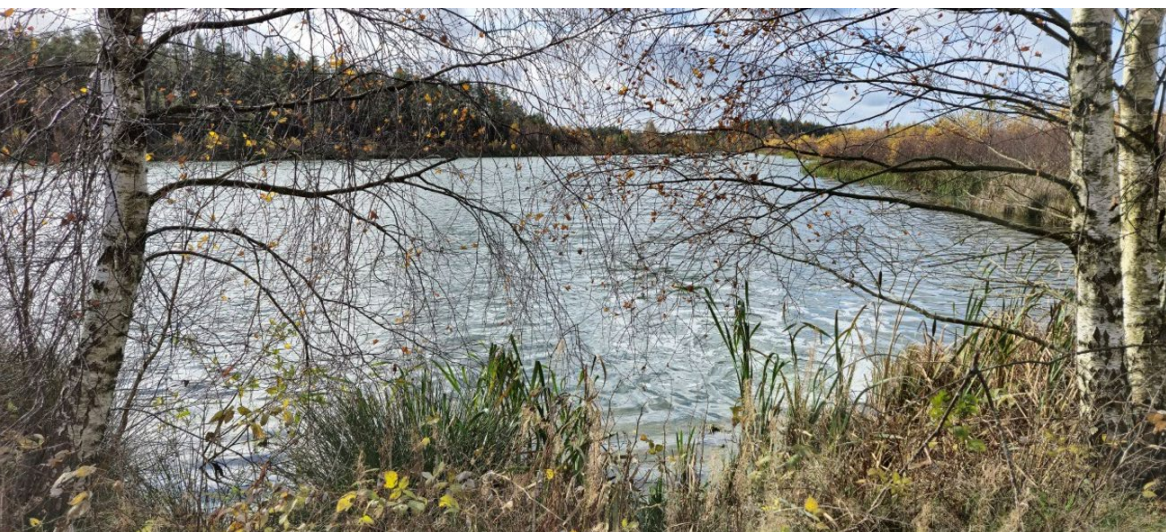
VFigur 3. Dam A2, sett fra øst. Til høyre i bildet skimtes vann fra innløpsrøret. Foto: Øystein Kielland/Veterinærinstituttet

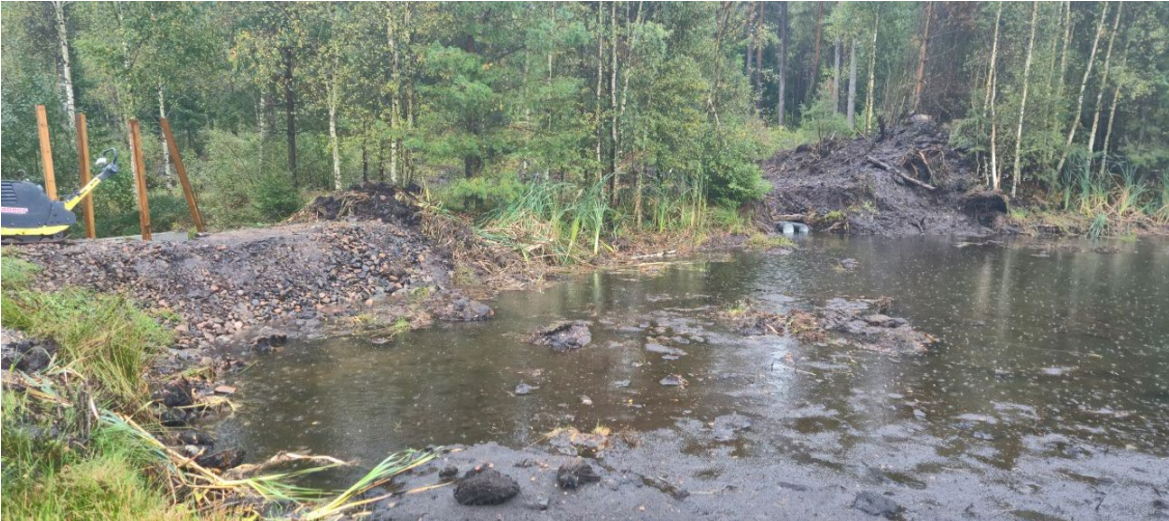
VFigur 4. Utløpet i dam C1, etter midlertidig ombygging 17. september. I vollen til høyre ses to rør som ble demontert ved behandlingsstart av dam C1, dagen etter (18. september). Foto: Øystein Kielland/Veterinærinstituttet

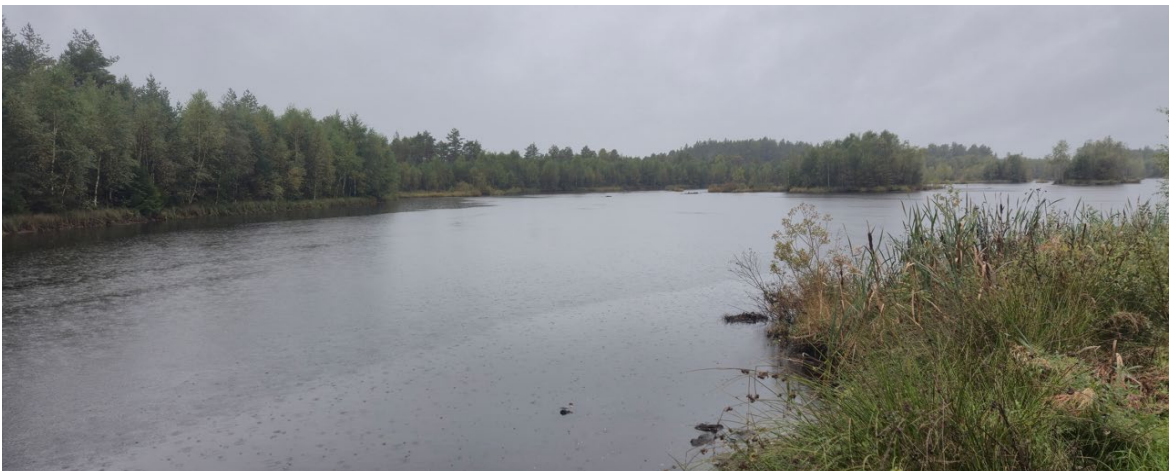
VFigur 5. Dam C1 etter nedtappingen første behandlingsdag, 17. september. Sett fra utløpet i øst. Foto: Øystein Kielland/Veterinærinstituttet

Et av vilkårene for rotenonbehandling i Rastadammene (og generelt i Sverige/EU) er at man kan dokumentere at man isolerer vannforekomsten for avrenning til andre områder så godt det lar seg gjøre. I den forbindelse ble det vurdert å gjøre enkle grep i utløpet av dam C1, ved å tappe ned dammen, for så å la rotenonet brytes ned idet dammen fyltes opp og det ville renne over til Nissan igjen. Beregninger gjort på befaring tilsa at det var mulig å tappe ned 30-50 cm uten å eksponere mye mudderflater, hvor fisk kunne overleve og man ikke kunne nå dem

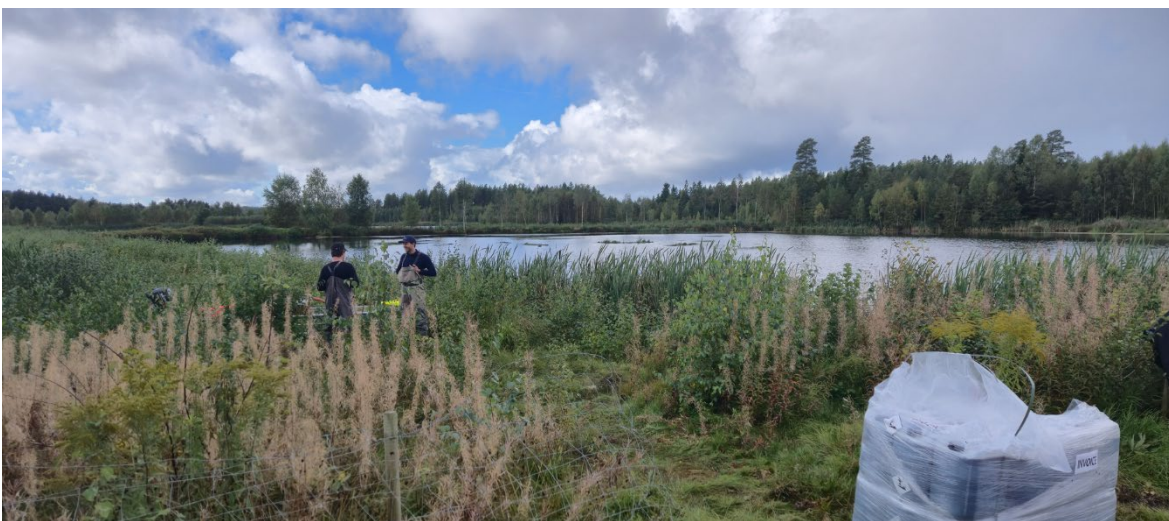
VFigur 6. Dam A1, sett fra øst, første behandlingsdag 17. september 2025. Foto: Øystein Kielland/Veterinærinstituttet

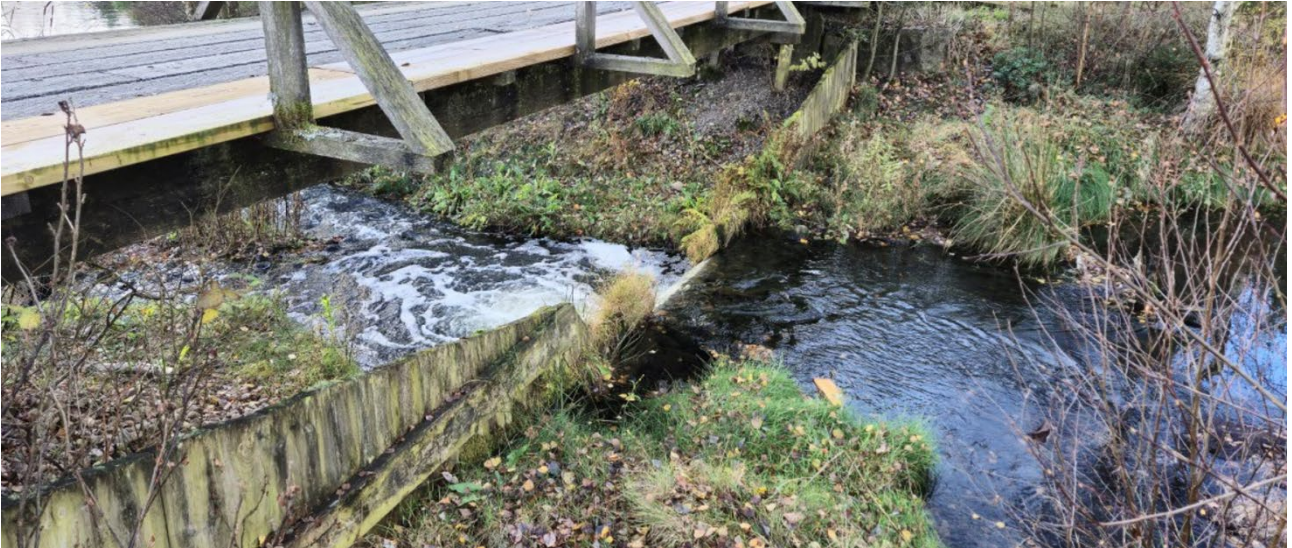
VFigur 7. Utløpet fra dam B1 ned til dam C1. Her var det under normal situasjon et 50 cm høyt vandringshinder. Ved behandlingstidspunktet var denne avstanden økt til omtrent 80 cm. Foto: Øystein Kielland/Veterinærinstituttet

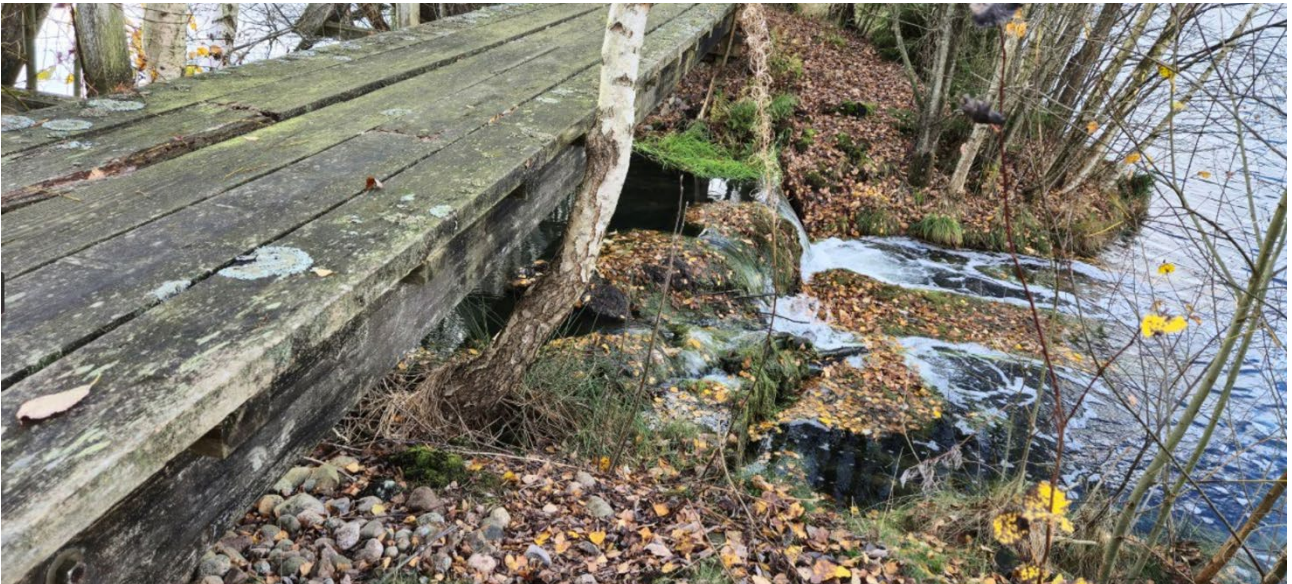
VFigur 8. Utløpet fra dam A1 til dam B1. Her var det under normal situasjon et 30 cm høyt vandringshinder. Foto: Øystein Kielland/Veterinærinstituttet.

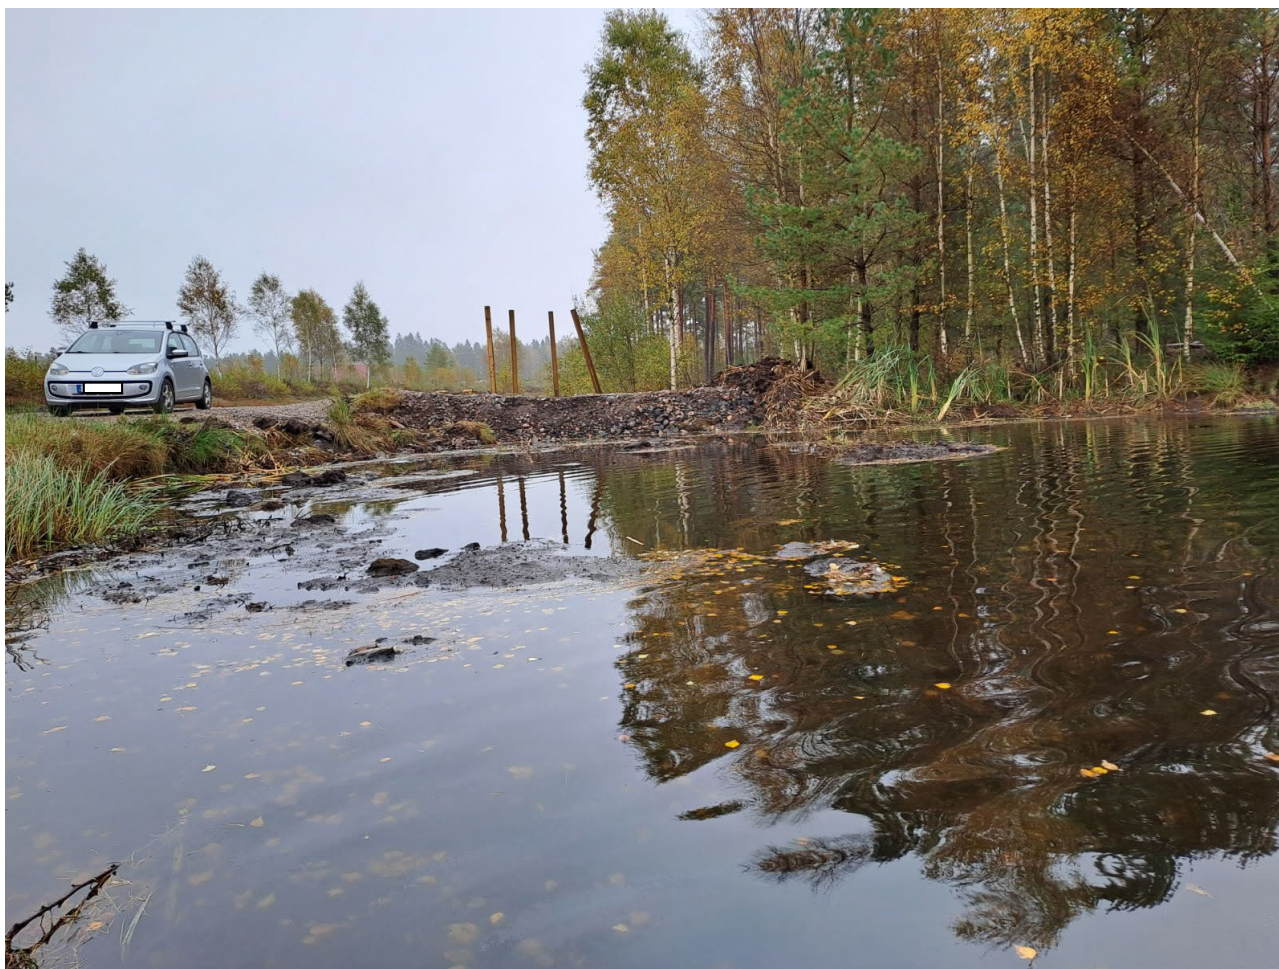
VFigur 9. Bilde tatt ved utløpet av dam C1 8. Oktober 2025. På dette tidspunktet ble vannstigning siden behandling estimert til omtrent 30 cm, og at man hadde mindre enn en meter til det rant over ved veggen til venstre i bildet. Foto: Stina Kullingsjö/ Gislaveds kommun
