Test av sperregjerde for pukellaks ved to lokaliteter i Tanavassdraget i 2024

Sandodden, Roar., Adolfsen, Pål., Tønder, Tine Solvoll., Fiske, Aksle Nes., Moen, Asle.
Rapport 51/2024 Test av sperregjerde for pukkellaks ved to lokaliteter i Tanavassdraget i 2024. VI rapport. Veterinærinstituttet 2024. © Veterinærinstituttet, kopiering tillatt når kilde gjengis.

Miljødirektoratet

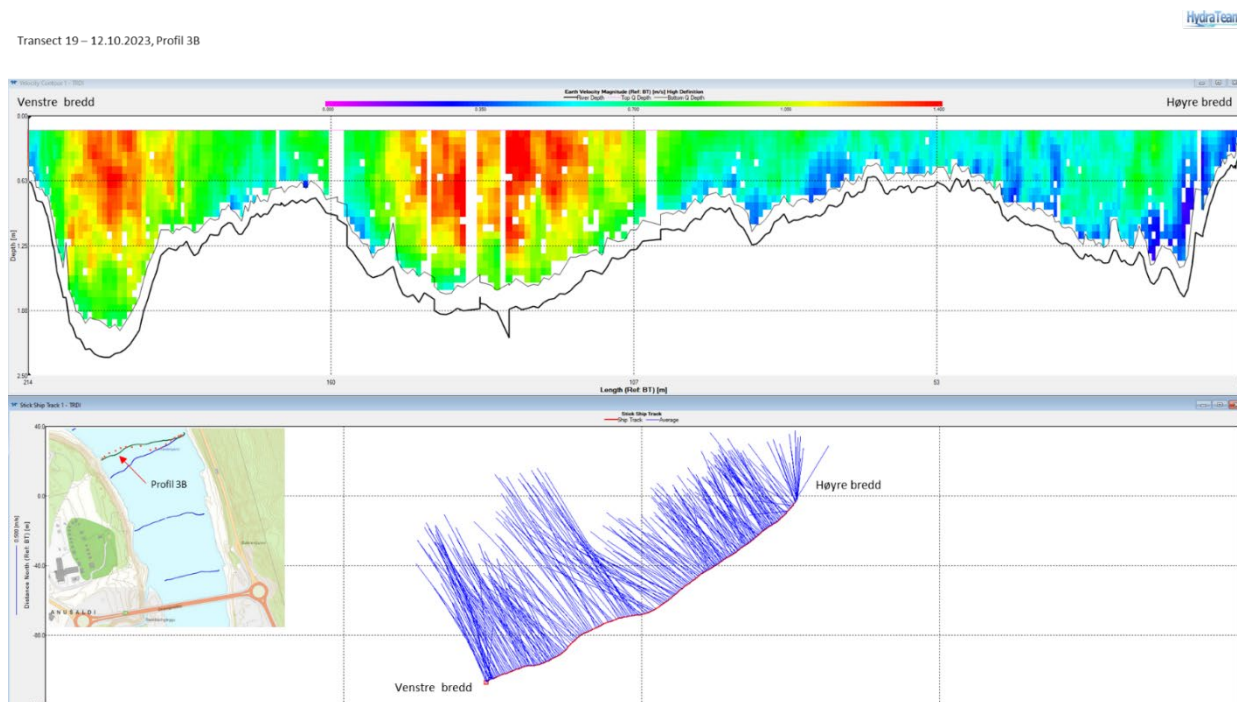
Figur 2: Vannhastighet, dybdeprofil og strømretninger i profil 3B mellom Seidaholmen og Tana bru. Målt av Hydrateam høsten 2023

Profil 3B (Figur 2) pekte seg ut som det mest lovende tverrsnittet. Tverrsnittet viste relativt sett mot de andre tverrsnittene moderat strømhastighet. Det ble også tatt bilder av elvebunnen her. Bunnen besto av betydelig grovere masser enn nede ved Seidaholmen. Dette representerte en usikkerhet hvorvidt det var mulig å slå ned tre-stolper på en effektiv og god måte. Tilgangen til lokaliteten fra land ble vurdert til å være tilfredsstillende. På den østre bredden var det grei tilgang for biler og mulighet til å sette ut båt, samt laste og losse tyngre utstyr på arbeidsflåte. Tilgangen på vestre bredd var noe mer utfordrende gjennom en veldig bratt elvekant på om lag 10 meter høydeforskjell på vannspeil og landbanke. Riggområdet på landbanken var veldig godt egnet, med muligheter for å sette opp brakker og lagre utstyr på kommunal grunn.

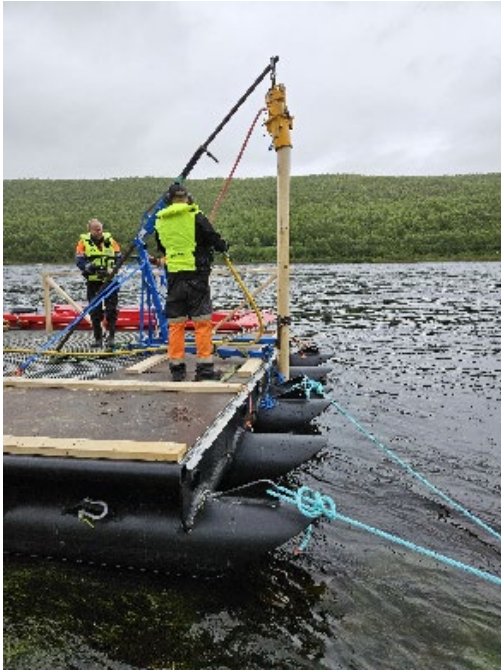
Figur 3: Bildet viser den trykkluftdrevne stolpebankeren med løfteanordningen («elefantjekken») montert på arbeidsflåta.

Arbeidet med å etablere en testtrigg ble startet den 17. juni og avsluttet 9. juli. Som fundament ble det slått ned dreide, spissede stolper av furu, diameter 12 og 14 cm med en såkalt pneumatisk stolpebanker. (Figur 3) Denne ble løftet opp på stolpetoppen med en såkalt «elefantjekk» som var modifisert til formålet med et ekstra langt løftestag og en jigg for å holde stolpen fast til den har fått feste i elvebunnen. Stolpebankeren ble drevet av trykkluft fra en kompressor plassert oppe på elvebakken. Trykkluften ble levert via en trykkluftslange som ble lagt langs en stolperække fra land og ut til testtriggen.

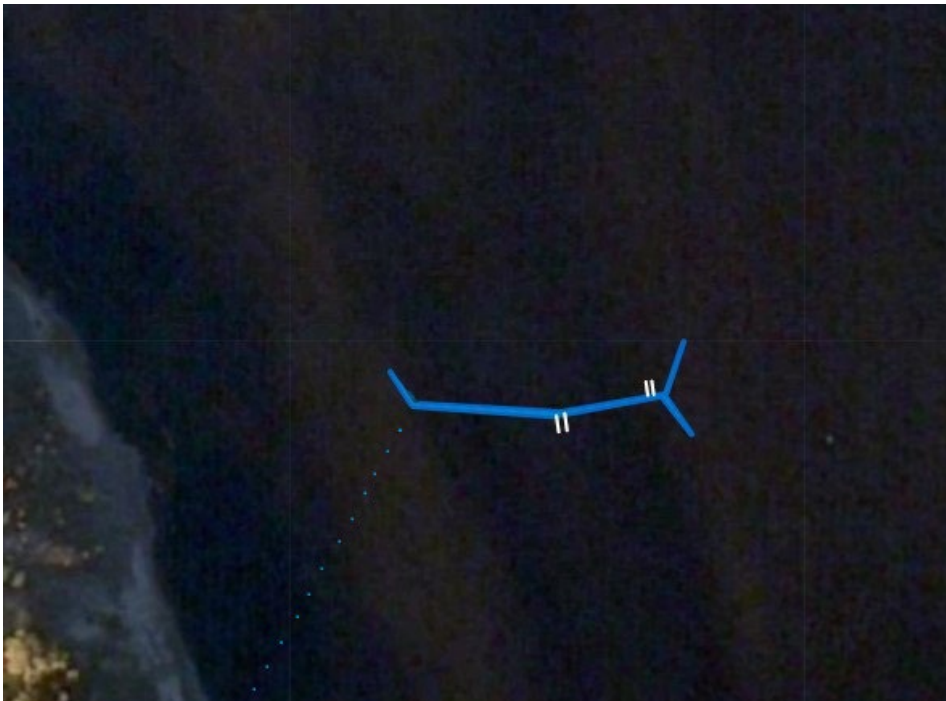
Figur 4: Plan for testriggeren ved Tana Bru tegnet inn i flybilde. Testriggeren ble avgrenset av grunnere partier på hver side, samt sidevanger som skulle fungere som ledere for opp og nedvandrende fisk. Opp- og nedvandringssløsninger er markert med hvite streker. Stolperække inn mot land ble etablert for å ha faste fortøyningspunkter for forhaling av arbeidsflåte, samt for oppheng av kabel til strømforsyning for sonarer og kamera.

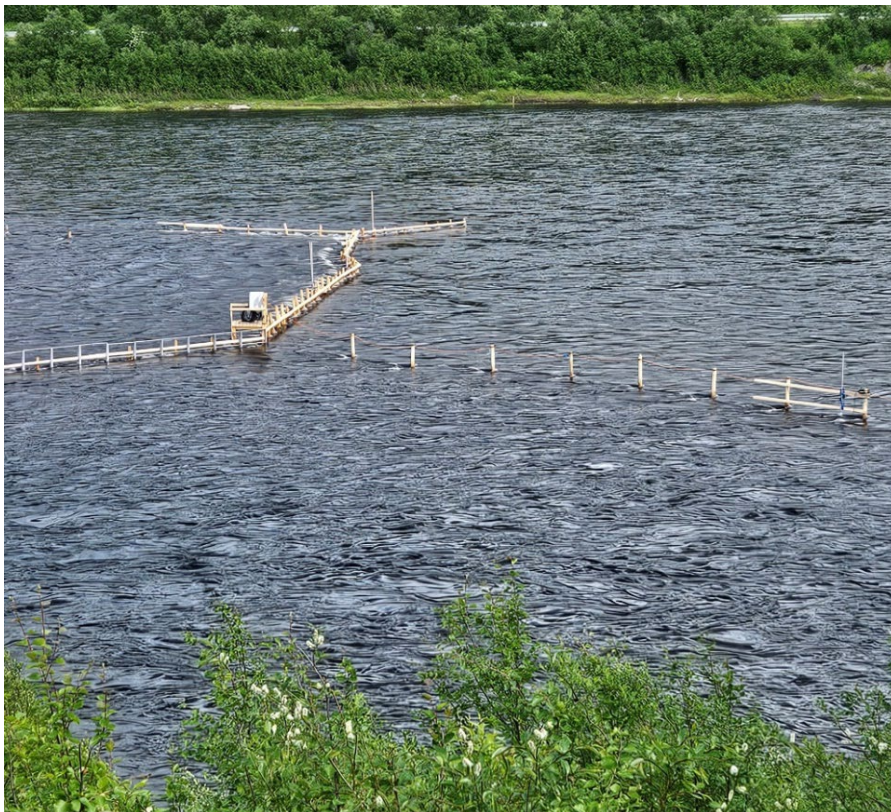
Figur 5: Bilde av testriggeren i profil 3B mellom Seidaholmen og Tana bru sommeren 2024. Foto: Roar Sandodden

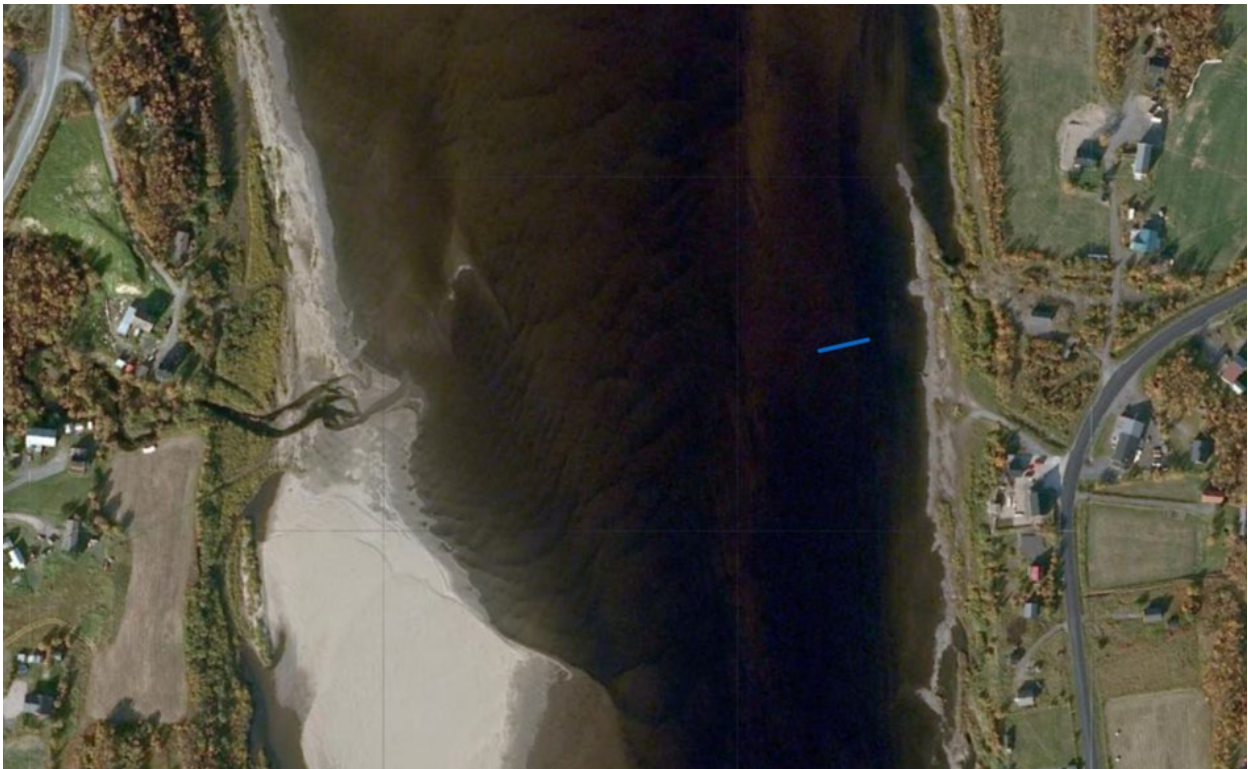
Figur 7: Flybilde (2010) av området ved det gamle fergeleiet ved Seida med plassering av testrigg markert med blå strek. (Finn kart)

Det ble derfor oppmålinger og tester i et område ved Seida, som ligger ca. 4 km nedenfor Tana bru for å undersøke om det kunne egne seg som et nytt sperrested i 2025 (Figur 7). I de første vurderingene har kart, flybilder, befaringer og innspill fra lokale vært lagt til grunn. Bunnforholdene i området er deretter kartlagt ved hjelp av spesialutstyr for dybdekartlegging (Olex-systemet). Elvebunnen ble også filmet i deler av området. Adgang og infrastruktur på begge elvebredder ble vurdert og befart.

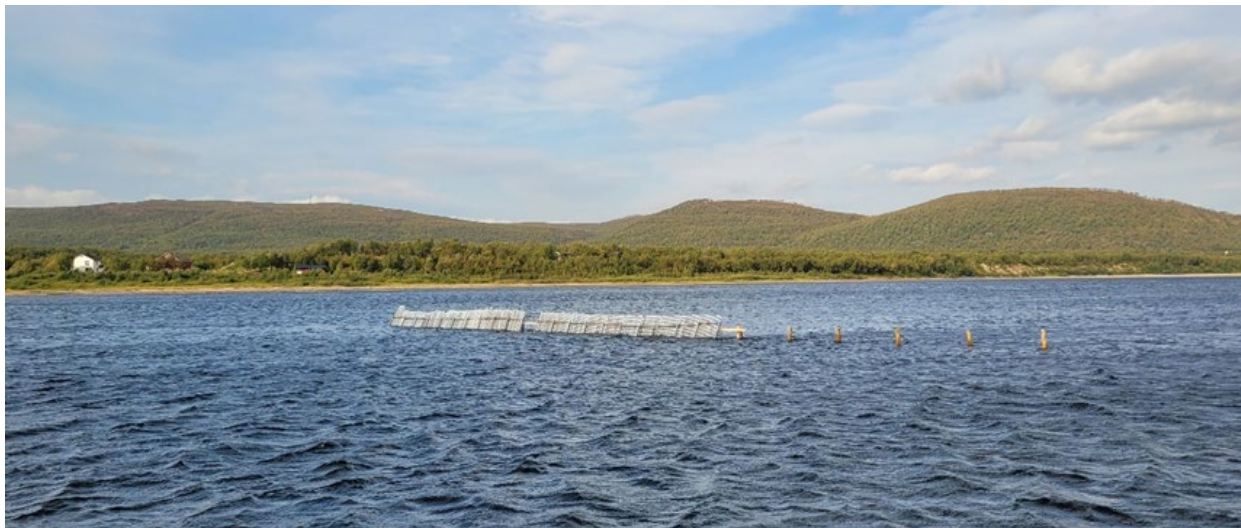
Figur 8: Testrigg ved Seida ferdig montert. Stolpene uten aluminiumsrister ble slått ned som anlegg og fortøyningspunkter for arbeidsflåte.

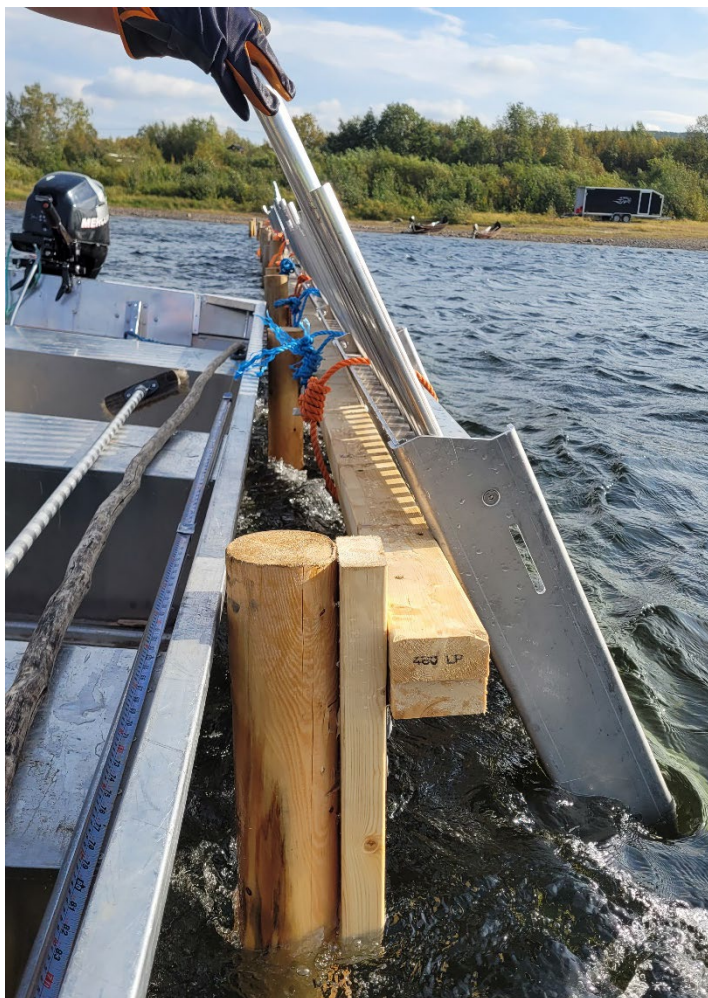
Figur 10: Siktebilde langs testriggen ved Seida i 2024. Bildene viser aluminiumsristene montert med anlegg moten langsgående tverrligger som er festet på trestolper slått ned i elvebunnen.

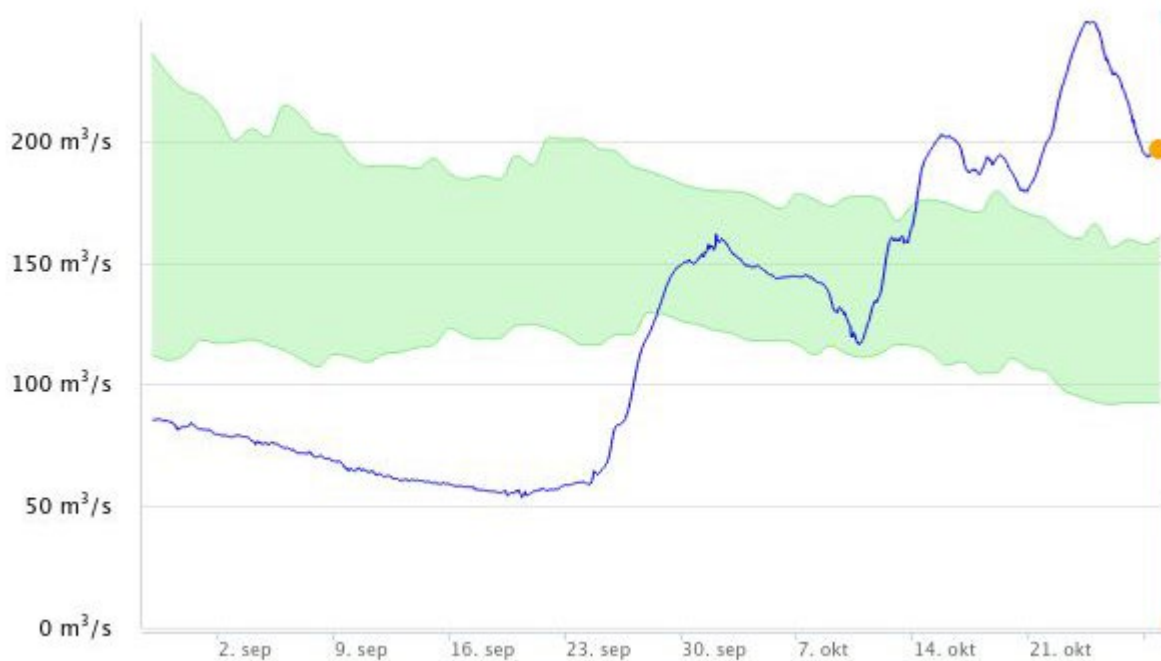
Figur 11: Vannføring på stasjon Polmak nye i perioden 29.08.24 til 28.10.24. Det grønne feltet representerer 25 -75 percentilen for perioden

Vannføringen i testperioden varierte fra 60 til 250 m³/sek og gir et relevant bilde innenfor et vannføringsintervall vi kan forvente i en operativ periode om sommeren (Figur 11). Riggen ble ikke rensket for driv i testperioden. Vi erfarte at driv i noe grad la seg på fella i forbindelse med vannføringsøkning og løvfall mot slutten av testperioden. Det var ikke noe stort omfang av driv, men noe kvist, mose og løv la seg på ristene. I den grad at valget om å ikke fjerne driv i testperioden kan forventes å påvirke resultatet, så er det trolig at dette har bidratt til å øke belastningen på sperregjerdet og å øke strømhastigheten og dermed også øke undergravingen. I en driftsfase vil ristene renskes daglig, og en unngår dermed økt trykk på konstruksjon og økt strømhastighet.

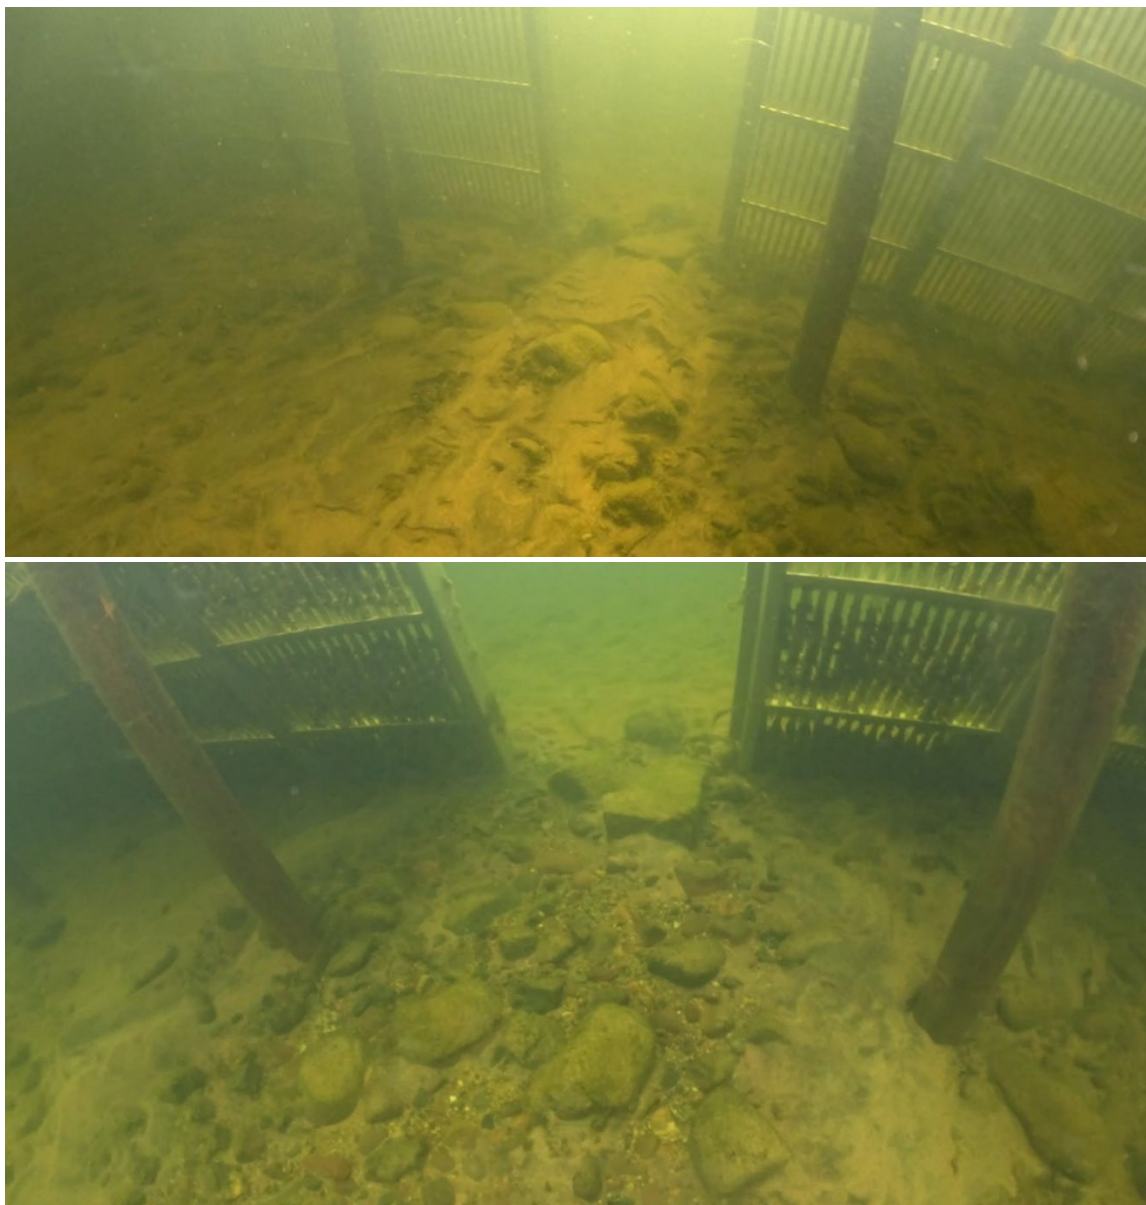
Figur 12: Bildene viser elvebunnen ved åpningen midt på testtriggen umiddelbart etter etablering 30.08.2024. Foto: Veterinærinstituttet

Elvebunnen ved og langs testtriggen ble filmet ved flere anledninger i testperioden. På grunn av varierende siktedyp ble ikke alle videoer av god kvalitet. Imidlertid fikk vi veldig gode bilder både ved etableringen av testtriggen (Figur 12), og samme dag som riggen ble tatt ned. Det ble filmet under vann både med Go-Pro kamera fra båt og av dykkeren som demonterte tre-stolpene. Filmene viste at mye av finstoffet etter hvert ble vasket bort, spesielt fra «fangståpningen» midt på testtriggen og rundt ytre ende av testtriggen. Det var godt innslag av grus og stein i bunnen langs hele testtriggen, så utvaskingen av finstoff medførte ingen vesentlige endringer i dypet rundt konstruksjonen.

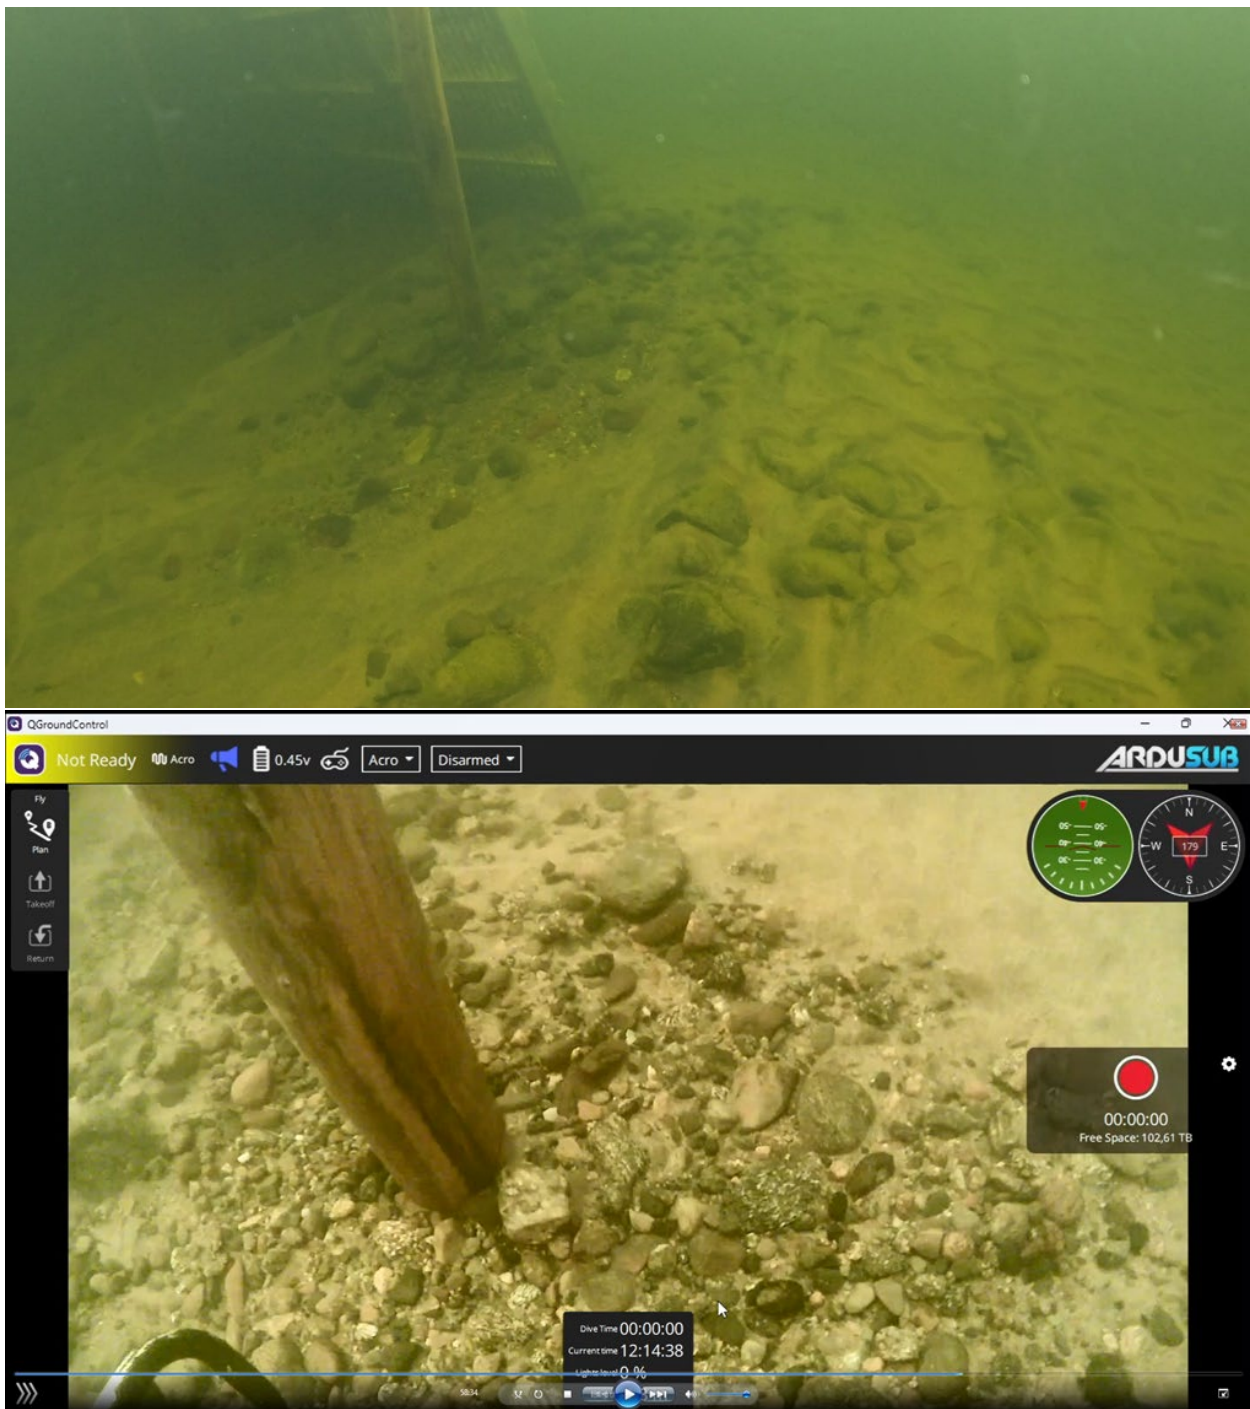
Figur 13: Bilde viser elvebunnen 19.09.2024. Øverste bilde viser åpningen i testriggeren, tilsvarende figur 9. Bilde 2 viser enden av testriggeren mot midten av elva og siste bilde viser et typisk bilde av en av trestolpene. På alle bildene er sand vasket bort mens grus og stein ligger stabilt igjen. Foto: Veterinærinstituttet
